HOLLITIEN ALUEEN ASEMAKAAVAMUUTOS

KOOSTE RAKENNUSTEN KUNTOARVIOINNEISTA

KUNTOTUTKIMUS

HÄMEENKYRÖN KUNNANVIRASTOTALO

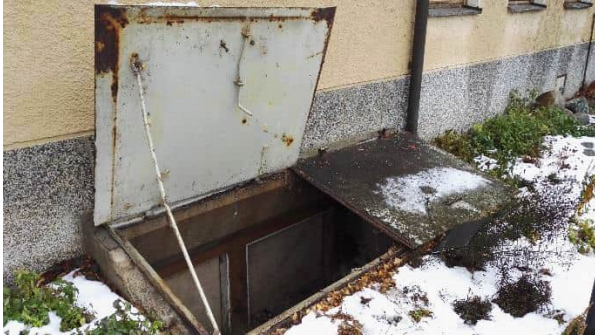
Kellarin polttoainekuilun läheisyydessä on pieni luukku polttoöljyn täyttöä varten. Luukku ei ole kovinkaan iso, mutta kuitenkin eristämätön. Luukun takana on lämmönjakohuone, joten kohta on todennäköinen lämpövuotopaikka.

Kuva 17. Halkoluukku.

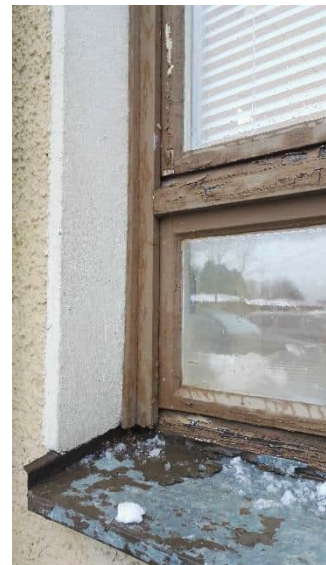
Kuva 21. Maalin hilseilyä ikkunoissa ja pellityksissä.

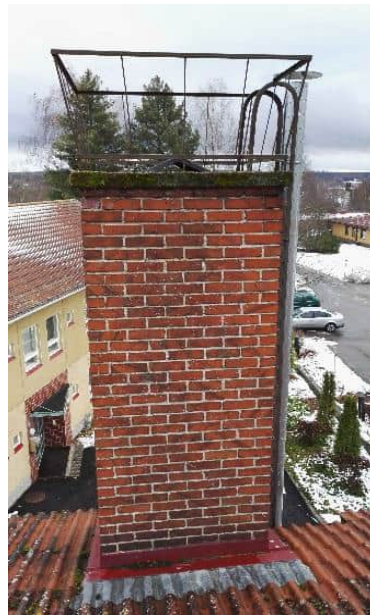
Kuva 29. Savupiippu.

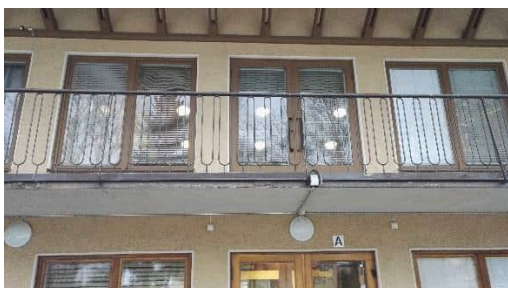
Rakennuksen pääoven yläpuolella on ulospäin kaatava betonirakenteinen parveke. Parveke on pääosin hyvässä kunnossa, mutta pintalaatassa on havaittavissa pienet halkeamat ~1200 mm välein. Oletettavasti parvekkeen laatta on kannateltu ratakiskoilla, joiden kohdalla halkeamat ovat. Parvekelaatan alapinnassa ei näy halkeamia tai vuotojälkiä. Alareunan muotoilu on myös toteutettu hyvin vedenohjauksen kannalta. Parvekkeen kaide on

valettuna betonin sisään ja laatta onkin haljennut kaiteen metallitolppien kohdalta tasaisesti lähes koko parvekkeen matkalta. Laatan etureunasta on myös muutama pala lohjennut irti.

Kuva 30. Rakennuksen parveke.

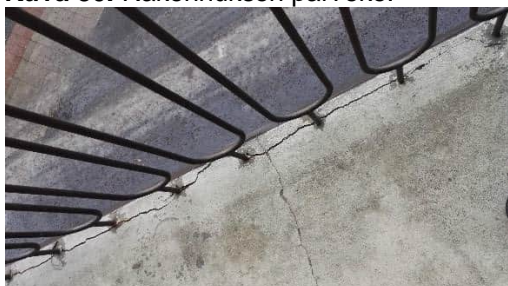
Kuva 32. Parvekkeessa halkeamat rataakiskojen kohdalla sekä parvekkeen etureunassa.

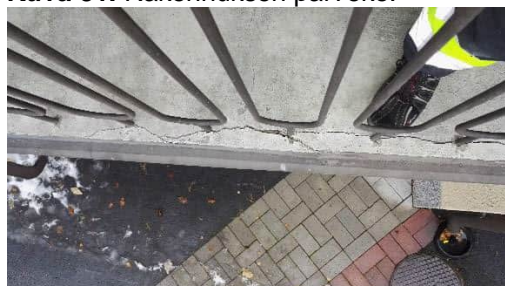
Kuva 33. Etureunan lohkeamia.

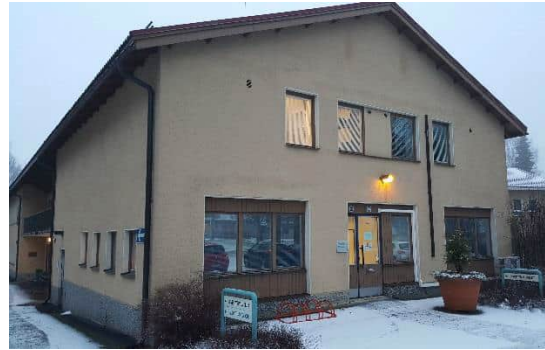
Kuva 36. Julkisivussa näkyvillä lämpövuotoja.

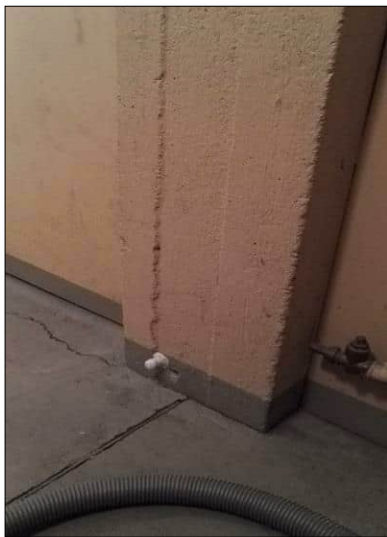
Kuva 37. Mittauspiste 1.

Kellarin käytävän kantava betonipilari lattianrajasta syvyydeltä 100 mm. Mittaushetkellä huoneen lämpötila oli 19 °C ja suhteellinen kosteus 30 %.

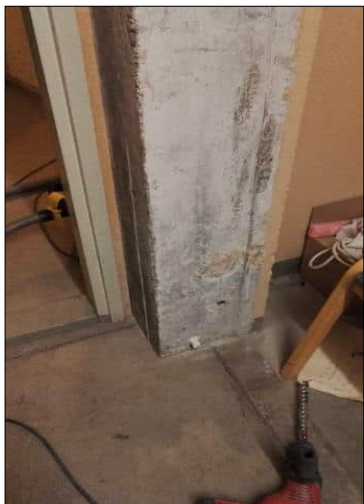
Kuva 38. Mittauspiste 2.

Kellarin puhelinjakamon kantava betonipilari lattia-rajasta syvyydeltä 100 mm. Mittaushetkellä huoneen lämpötila oli 24 °C ja suhteellinen kosteus 32 %.

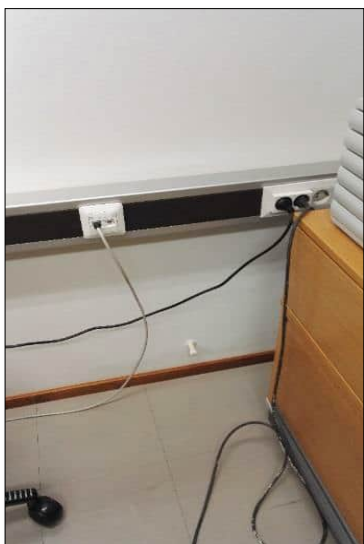
Kuva 39. Mittauspiste 3.

Toimistohuone 132 1. kerroksessa. Porareikä ulkoseinällä syvyydellä 100 mm. Mittaushetkellä huoneen lämpötila oli 23 °C ja suhteellinen kosteus 29,5 %.

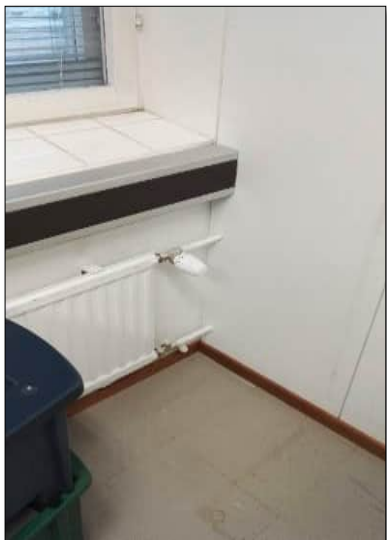
Kuva 40. Mittauspiste 4.

Toimistohuone 132 1. kerroksessa. Porareikä ulkoseinällä syvyydellä 100 mm. Mittaushetkellä huoneen lämpötila oli 23 °C ja suhteellinen kosteus 29,5 %.

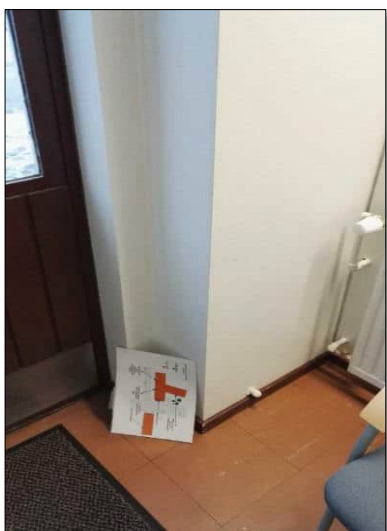
Kuva 41. Mittauspiste 5.

Ensimmäisen kerroksen eteistilan lattia-rajasta syvyydeltä 100 mm. Mittaushetkellä huoneen lämpötila oli 23 °C ja suhteellinen kosteus 25,5 %.

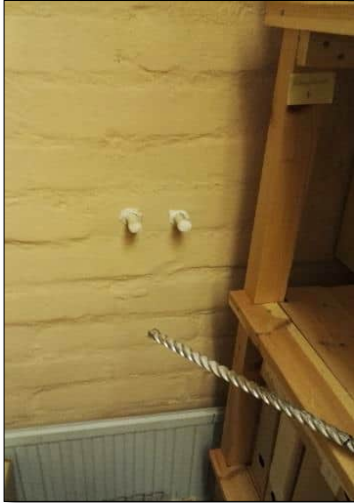
Kuva 42. Mittauspiste 6 & 7.

Kellarin varastotilan maanvastainen ulkoseinä. PR 6 on 100 mm syvyydellä betonissa ja PR 7 70 mm syvyydellä sisäpinnassa olevassa tiiliseinässä. Mittaushetkellä huoneen lämpötila oli 19 °C ja suhteellinen kosteus 30 %.

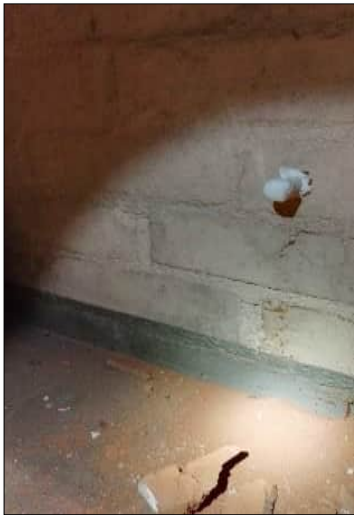
Kuva 43. Mittauspiste 8.

Kellarin varastotilan maanvastainen ulkoseinä varastohyllyjen alta. Mittaushetkellä huoneen lämpötila oli 15 °C ja suhteellinen kosteus 34,5 %.

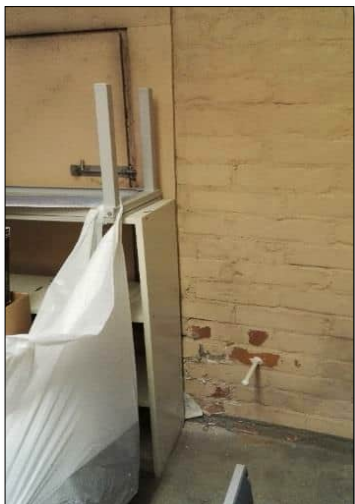
Kuva 44. Mittauspiste 9.

Kellarin varastotilan maanvastainen ulkoseinä vanhan polttoainekuilun läheltä. Mittaushetkellä huoneen lämpötila oli 15 °C ja suhteellinen kosteus 34,5 %.

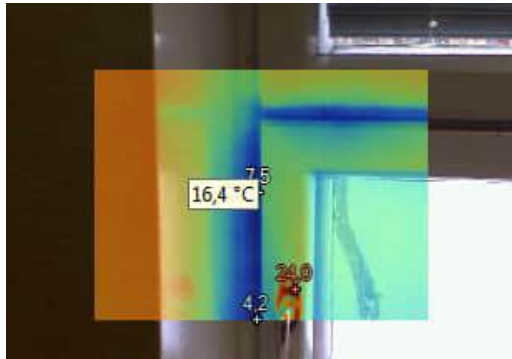
Myöskin rakenteissa oli havaittavissa lämpövuotoja. Erityisesti kylmiä kohtia löytyi ulkoseinän ja lattian/katon välisissä nurkissa. Rakenteissa oli myös lämpövuotoja aiheuttavia halkeamia.

Kuva 95. Ikkunoiden ja karmien/rungon välisiä lämpövuotoja.

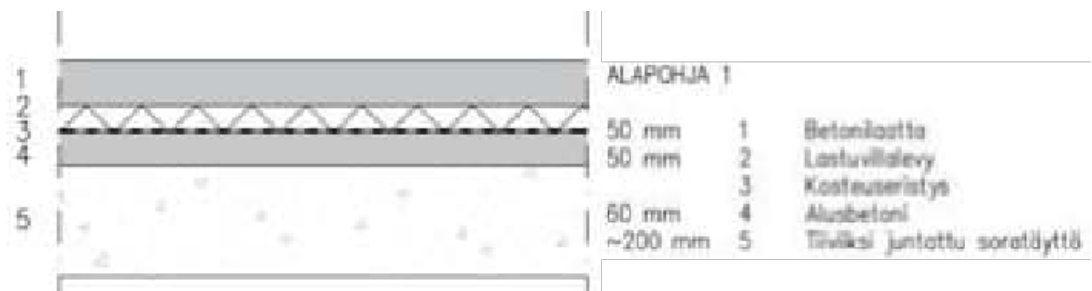
Kellarikerroksen alapohjarakenteena on maanvastainen kaksoisteräsbetonilaatta, jonka alla ei ole lämmöneristä tehdyn kuntoarvion perusteella. Pohja- ja pintalaatan välissä on kosteuseristyksenä bitumisively. Rakenne tulee muuttua rakennusfysikaalisesti toimivaksi.

Kuva 4: Rakennuksen 1. kerroksen alapohja kuntotutkimuksen perusteella

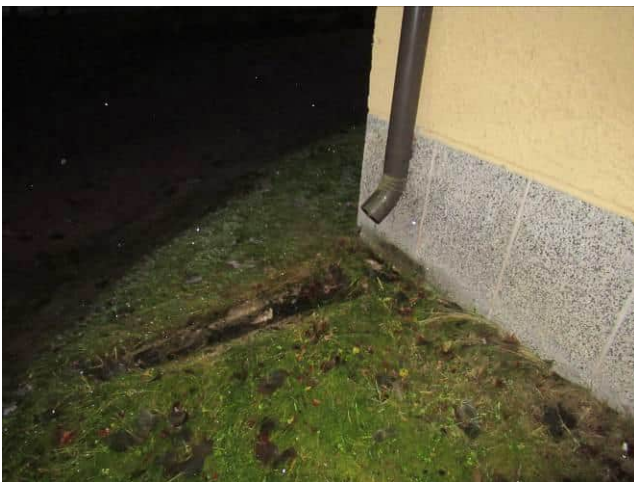
Kuva 6.1 Kattovedet ohjataan betonikouruun syöksytorvien kautta osassa rakennusta.

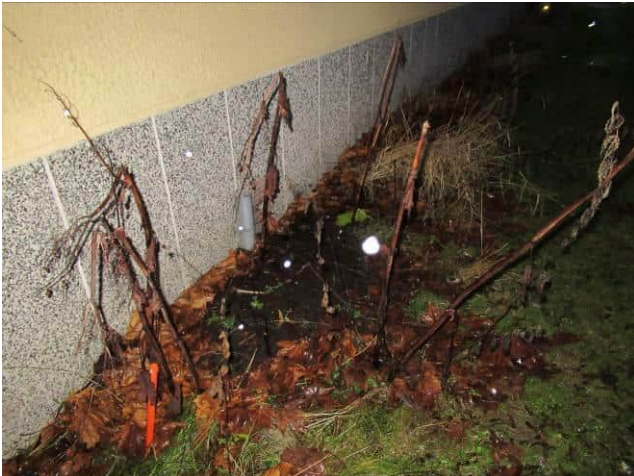
Kellarin seinien maanvastaisissa osissa ei havaittu viitteitä vedeneristeestä tai perusmuurilevystä. Kellarin seinien vierustoilla ei myöskään havaittu salaoja-/kapillaarikerrosta. Suositellaan kellarin seinän vedeneristystä ja salaoja- ja kapillaarikerroksen lisäämistä seinän vierustalle.

Kuva 6.14 Yleiskuva rakennuksen sokkelista.

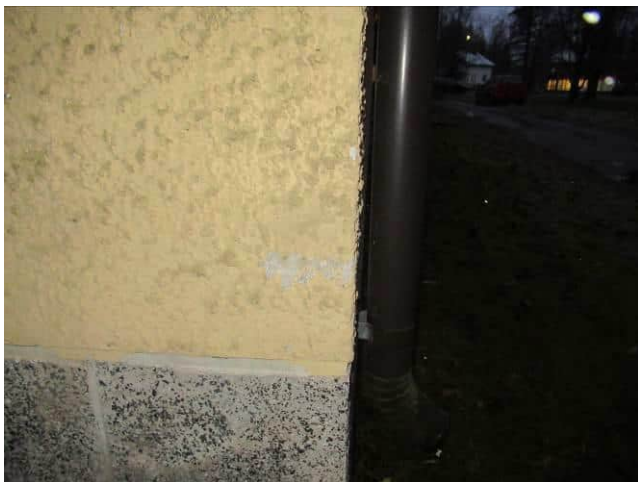
Kuva 6.17 Vaurioita rappauspinnassa rakennuksen nurkassa.

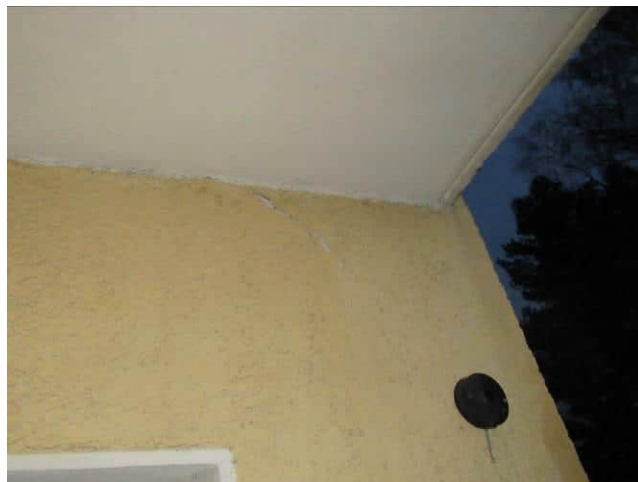
Kuva 6.19 parvekkeen seinässä vaurioita rappauspinnassa.

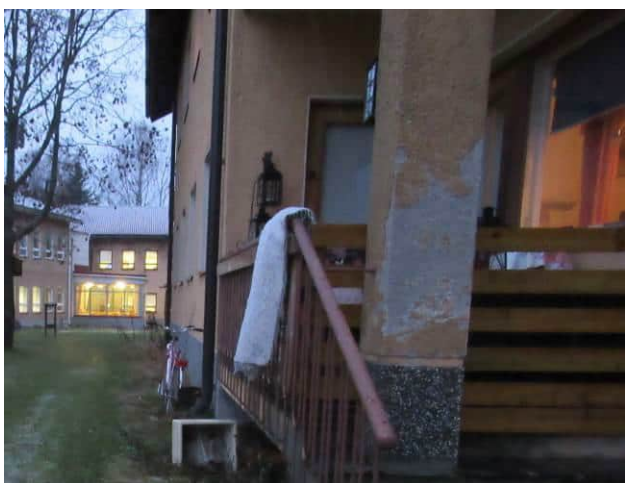
Kuva 6.18 Parvekkeen pilarin rappaus on vaurioitunut.

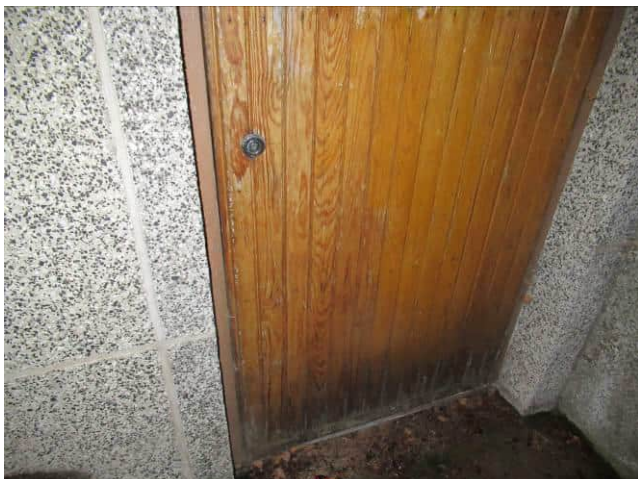
Sisäänkäyntien ja parvekkeiden puuovet ovat todennäköisesti alkuperäisiä. Ovet ovat kuluneita ja vähintäänkin huoltokäsittelyn tarpeessa. Kellarin ulko-oven ulkopuoli on alareunastaan vaurioitunut kosteuden vaikutuksesta. Suositellaan ulko-ovien uusimista.

Kuva 6.23 Kellarin oven alareuna on vaurioitunut.

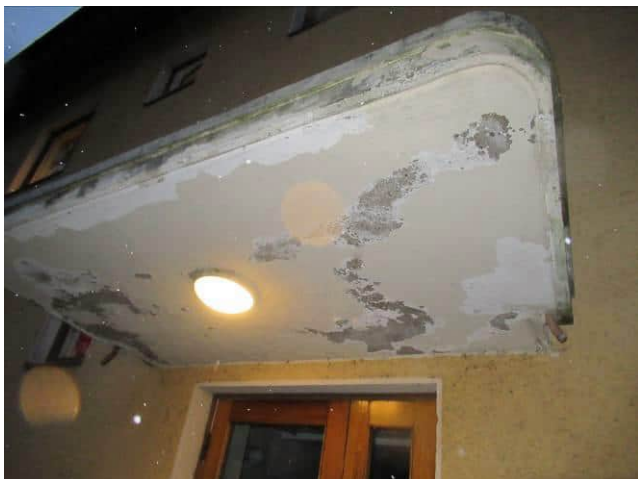
Pääsisäänkäynnin yhteydessä on betonirakenteinen katos, jossa vedenpoisto on toteutettu ulosheit-täjän avulla. Katoksen kattovedet kastelevat seinärakennetta ja lisäävät maanalaisten rakenteiden kosteusrasitusta. Katoksessa on havaittavissa vaurioita. Suositellaan katoksen betoninkuntotutkimuksia.

Kuva 6.26 Pääsisäänkäynnin yhteydessä oleva katos.

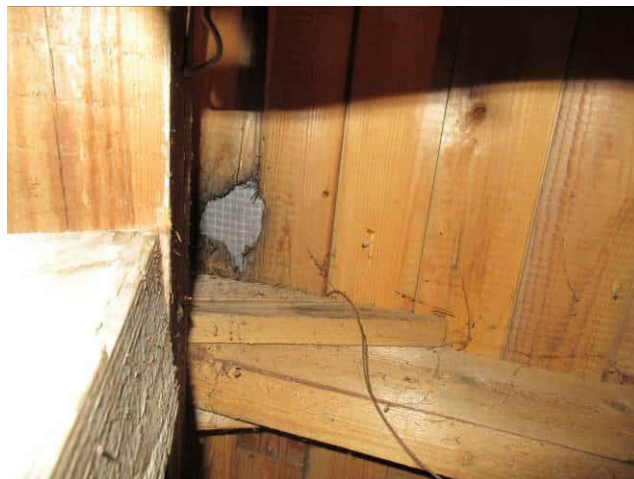
Kuva 6.34 Vesikaton aluslaudoituksen vauriokohdasta on havaittavissa, että tiilikatteen alla on aluskate.

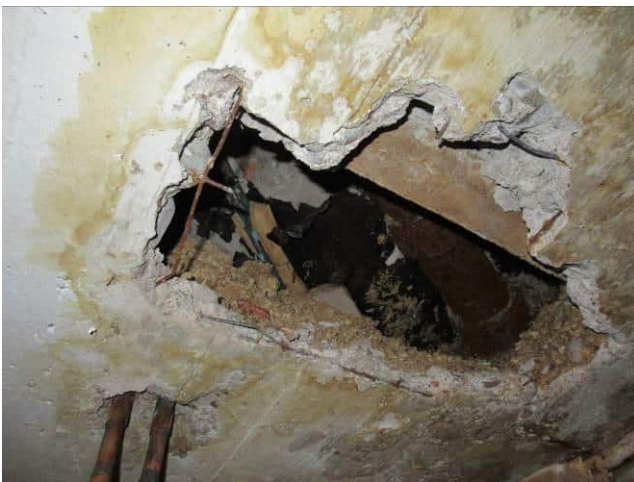
Kuva 6.40 Viemärivuoto vaurioittaa ainakin välipohjan eristeitä.

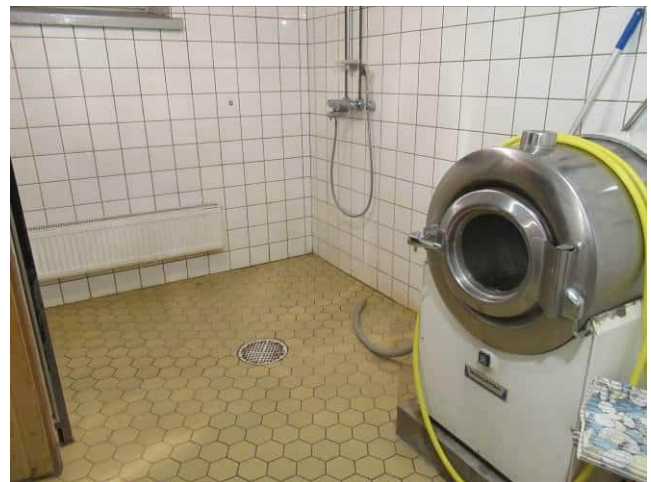
Kuva 6.41 Saunatilan pintamateriaalit ovat ikääntyneitä.

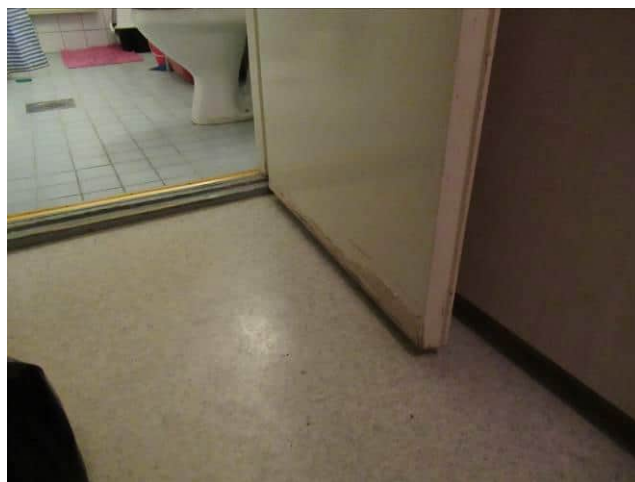
Kuva 6.47 Pesuhuoneen oven alareuna on vaurioitunut.

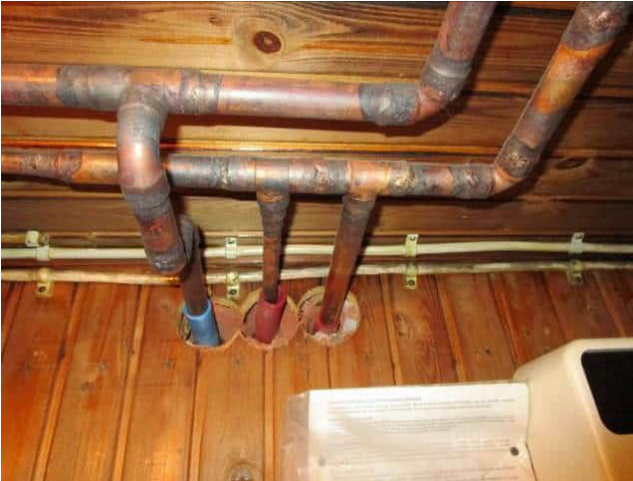
Kuva 6.64 Eristämättömiä käyttövesiputkia.

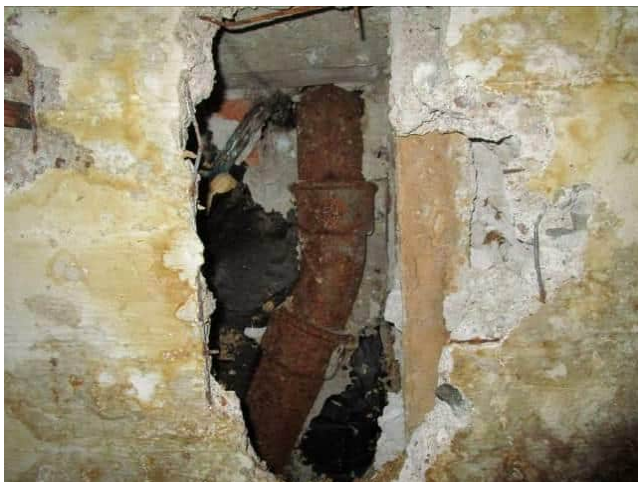
Kuva 6.66 Vaurioitunut jätevesiviemäri välipohjassa, joka vuotaa.

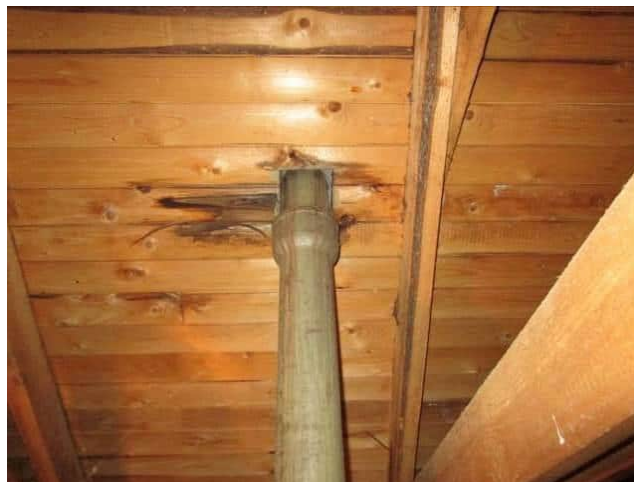
Kuva 6.67 Eristämätön tuuletusviemäri ullakolla

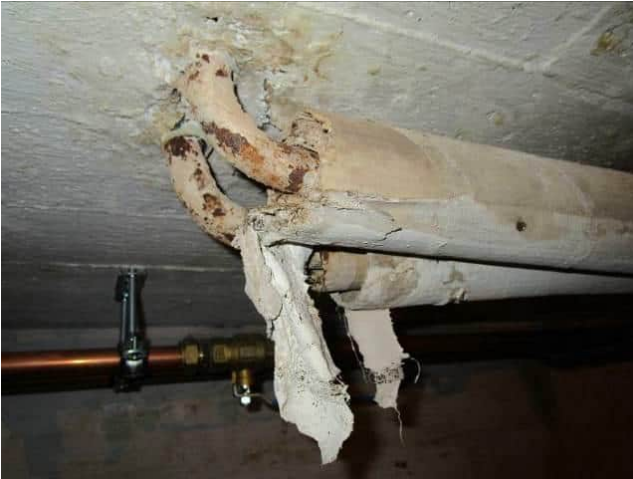
Kuva 6.73 Vaurioitunut alkuperäinen lämmöneristys, joka saattaa sisältää asbestia.

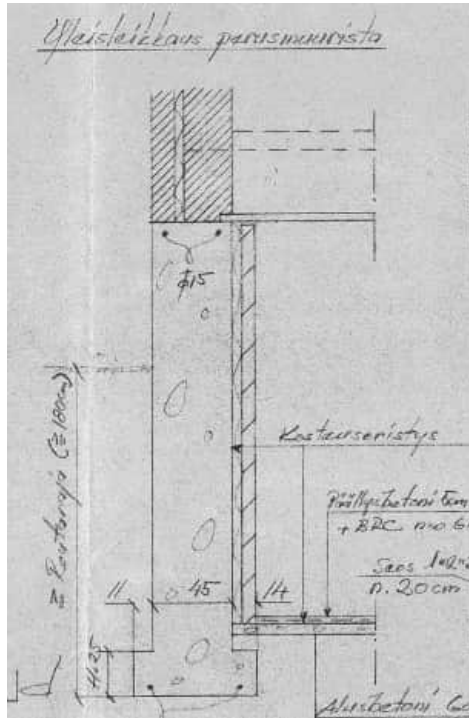
Kuva 2. Alapohjarakenteet ja maanvastaiset seinärakenteet on toteutettu suunnitelmien mukaan. Rakenteiden kosteusteknisessä toiminnassa on merkittäviä puutteita.

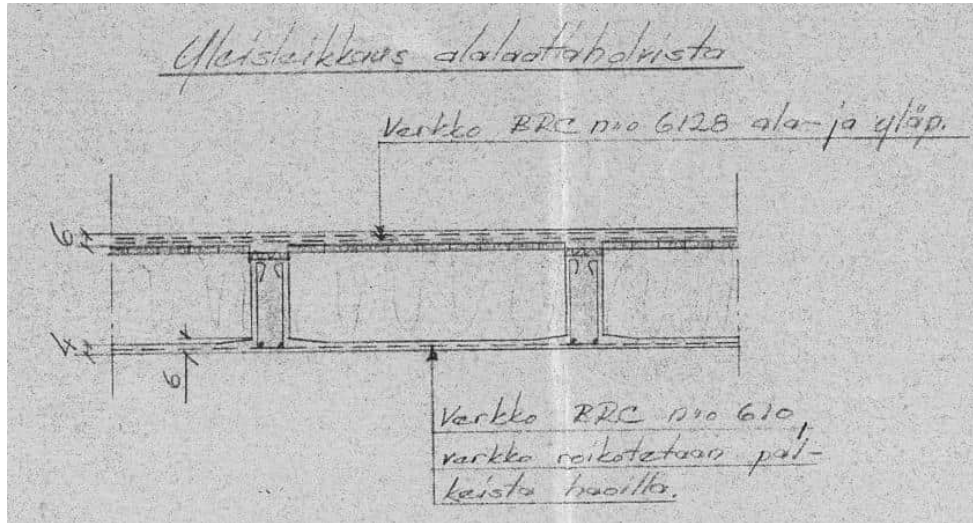
Kuva 5. Välipohjarakenteet on toteutettu rakennesuunnitelmien mukaisesti. Välipohjarakenteiden vaurioituneiden muottilautojen ja täyttökerroksen vaikutus sisäilman laadulle tulee huomioida peruskorjauksessa. Välipohjarakenteet uusitaan kokonaisuudessaan mahdollisen peruskorjauksen yhteydessä.

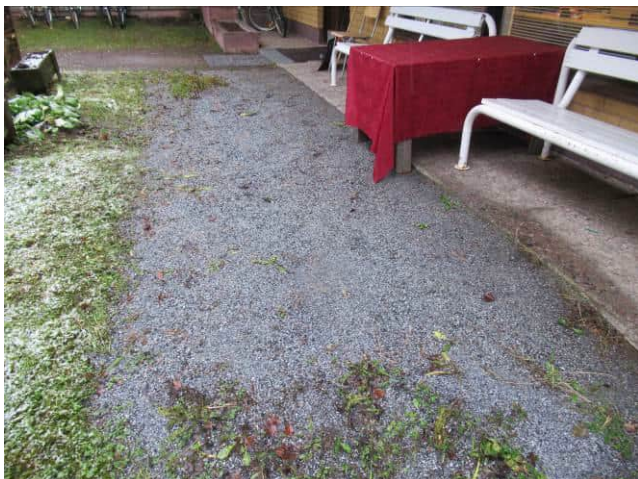
Kuva 6.1 Rakennus sijaitsee tasamaalla, maanpinnan kallistus pois rakennuksesta on paikoin olematon.

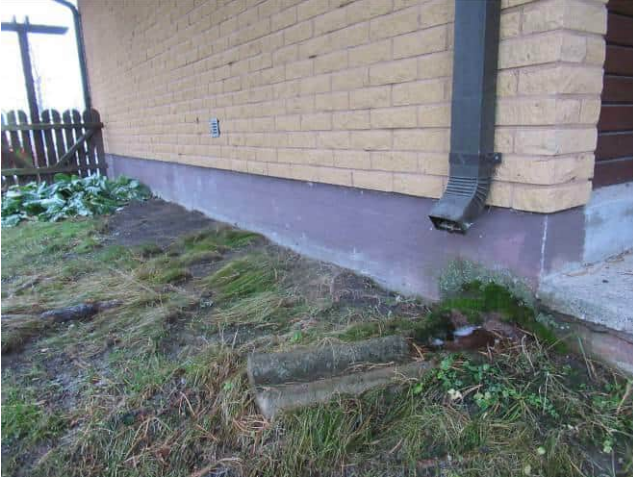
Kuva 6.7 Kasvillisuus ulottuu seinän vierustalle asti.

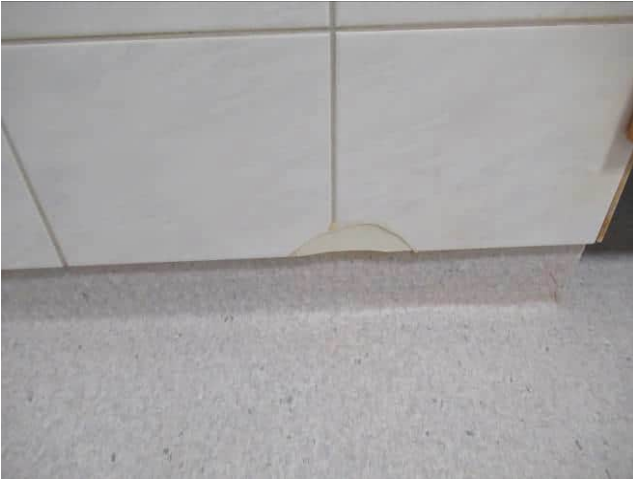
Kuva 6.36 Seinälaatatassa halkeamia.

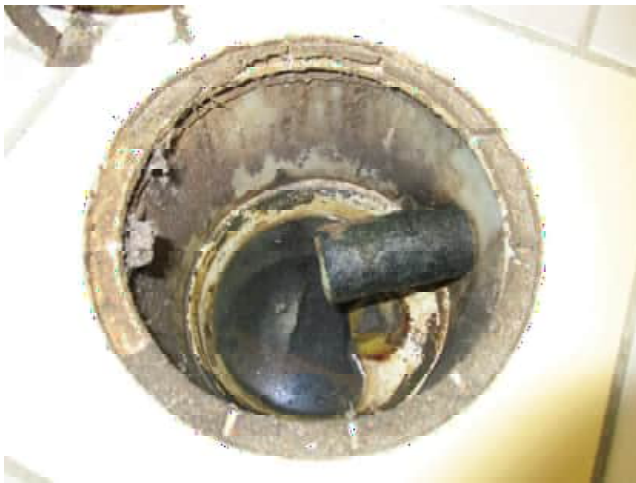
Kuva 6.47 Hieman likainen lattiakaivo
