HÄMEENKYRÖ HOLLITIEN ASEMAKAAVAMUUTOS

Rakennetun kulttuuriympäristön inventointi, alueen historia ja kohdekortit

Heiskanen & Luoto Oy

Kirsi Niukko ja Jari Heiskanen 9.5.2017

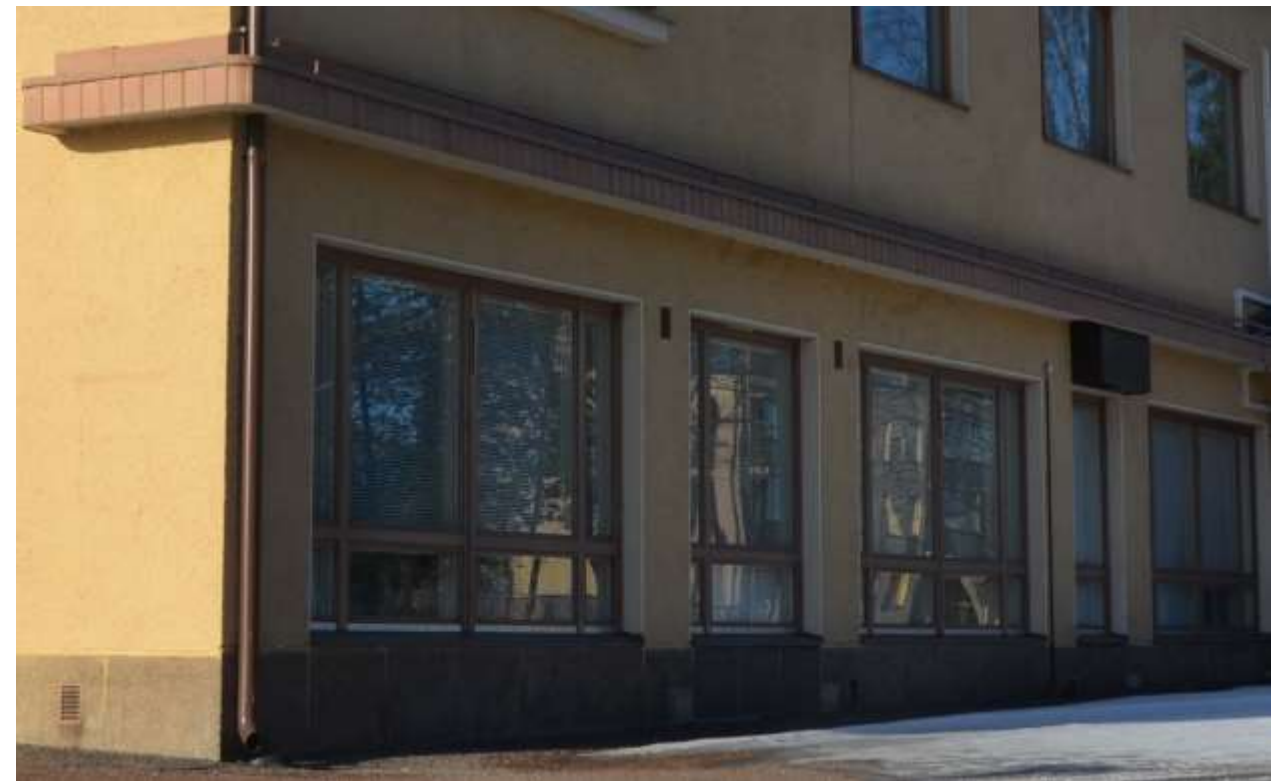
Entisen säästöpankin liikerakennuksen hyvin säilyneen, hiotuin punagraniittilevyin päällystetyn pääsisäänkäynnin sekä eteläisivun myymälään johtaneen sisäänkäynnin ovet vaihdettiin 1980-1994 toteutettujen kunnostusten yhteydessä (vas ylhäällä). Muut ulko-ovet ovat edelleen alkuperäisiä honka-ovia. Liikerakennuksen ikkunat säilytettiin muuten alkuperäisinä (kuvissa päädyn erkkeri ja yläkerranikkunoita) mutta liikekerroksen myymäläikkunat vaihdettiin ja ruutujako muutettiin. Ulko-ovien tilalle tehtiin ikkunat.

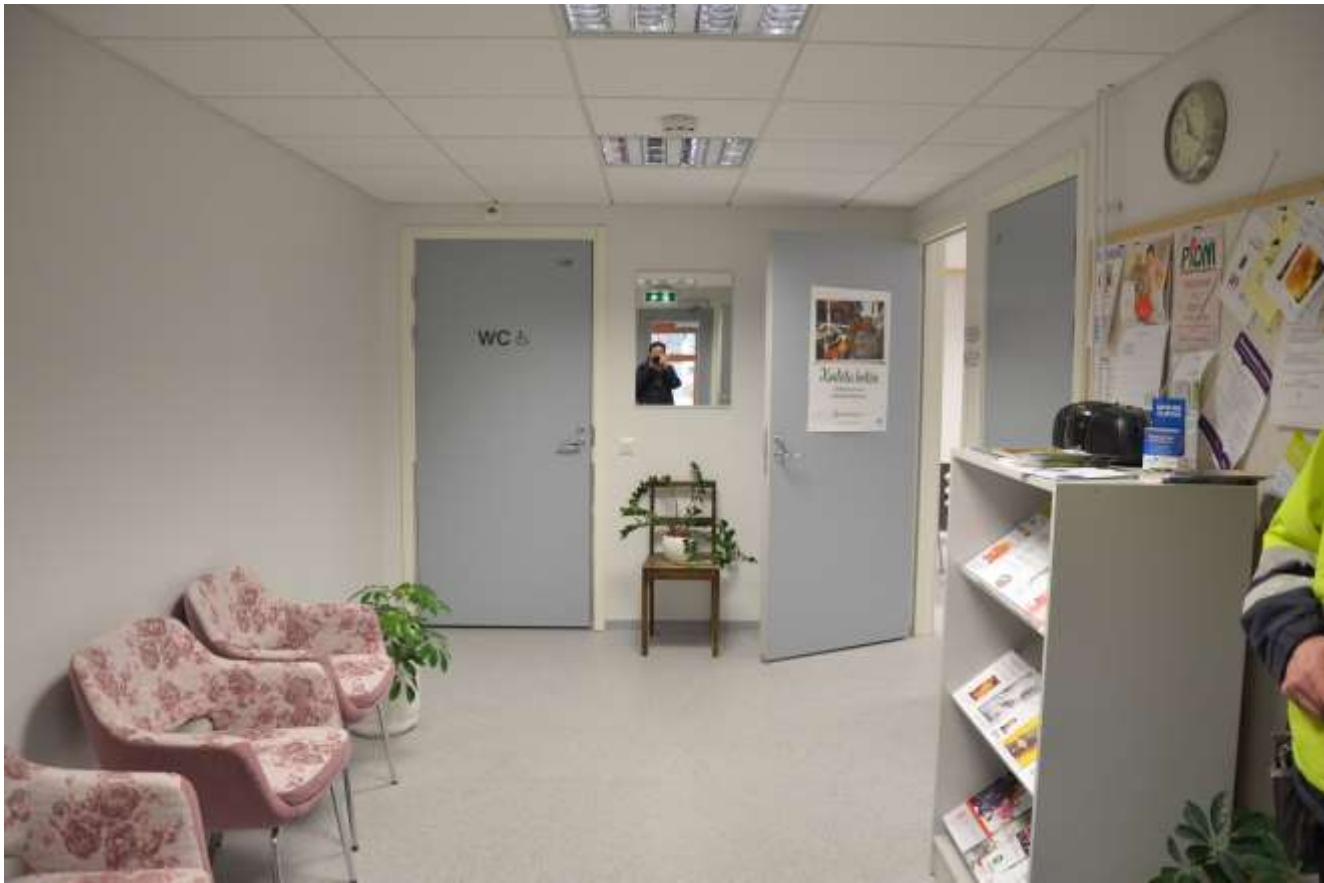
Rakennuksen sisätilat muutettiin vuonna 2013 laaditun suunnitelman pohjalta vastaamaan nykyisiä kotipalvelun tarpeita, eikä sisätilojen alkuperäisyydestä ole enää jäljellä tunnistettavia piirteitä. Kuva entisen lääkärin asunnon puolelta.
