OSA III Alue- ja
kiinteistökartat
TAAJAMA

**OTE HOLLITEN JA
HÄMEENKYRÖN
KESKUSTAN OSALTA**

KOHDE 16.6.	KIRKKOMAISEMA
Aluekokonaisuus	Pappila 108-421-1-34 kirkko, pappila, kruununmakasiini/ museo Hämeenkyrön hautausmaa 108-431-9-5, hautausmaa, kappeli Lisähautausmaa 108-431-9-11 Kanaensaari 108-431-9-63, hautausmaa

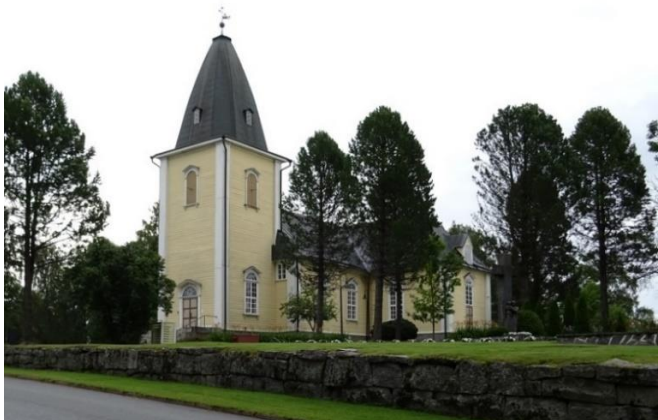
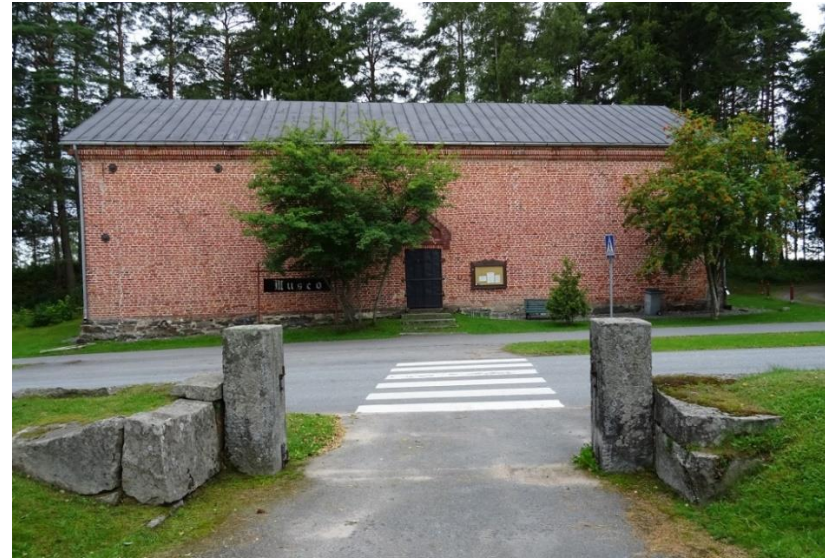
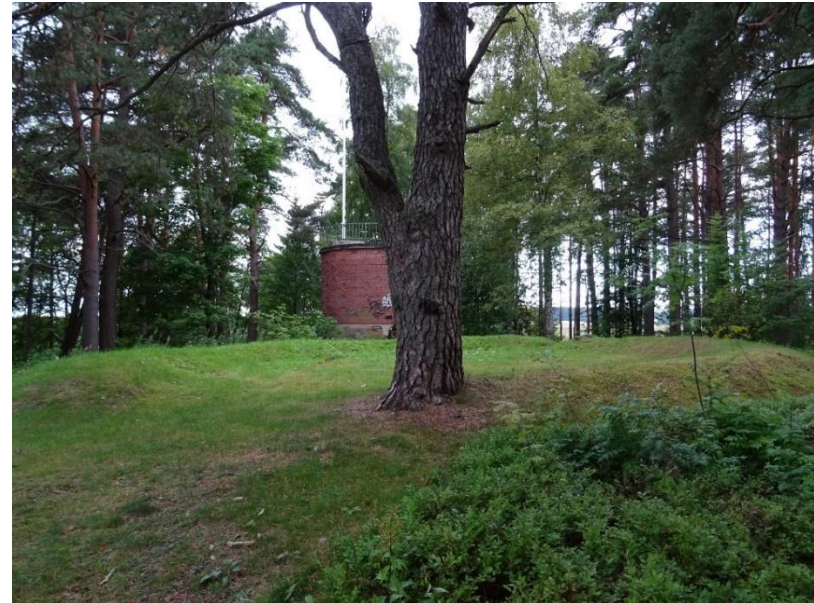
Viljamakasiinin (yllä) takana on mahdollinen tervahaudan pohja

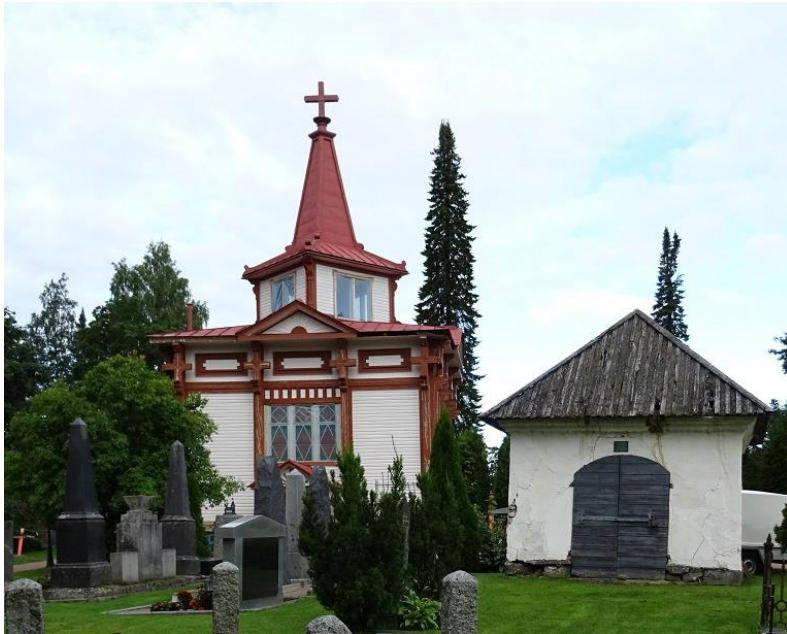
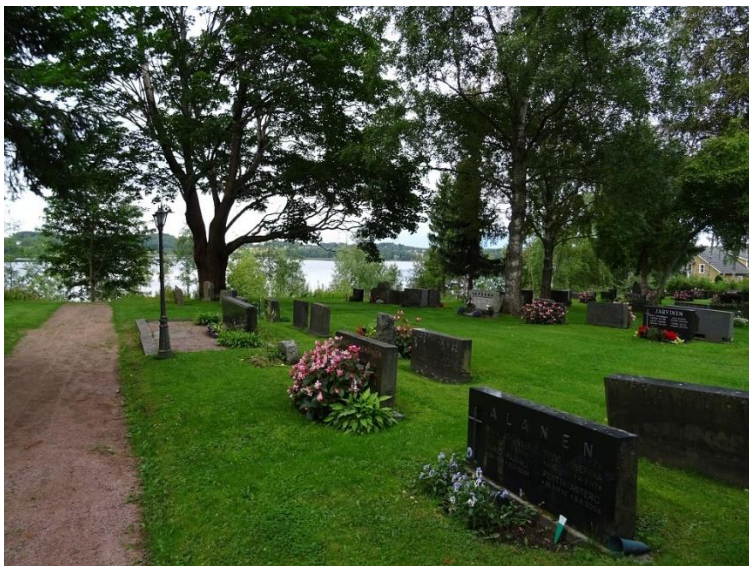
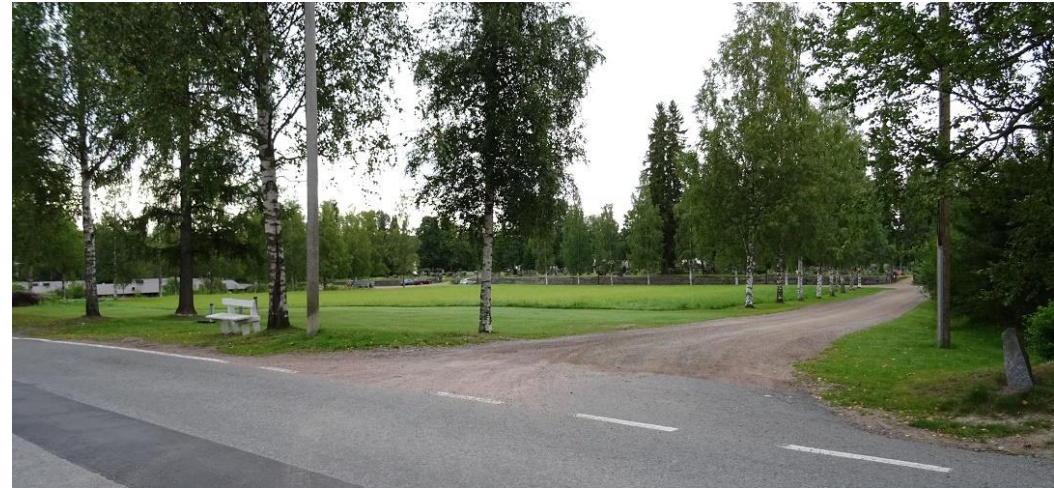
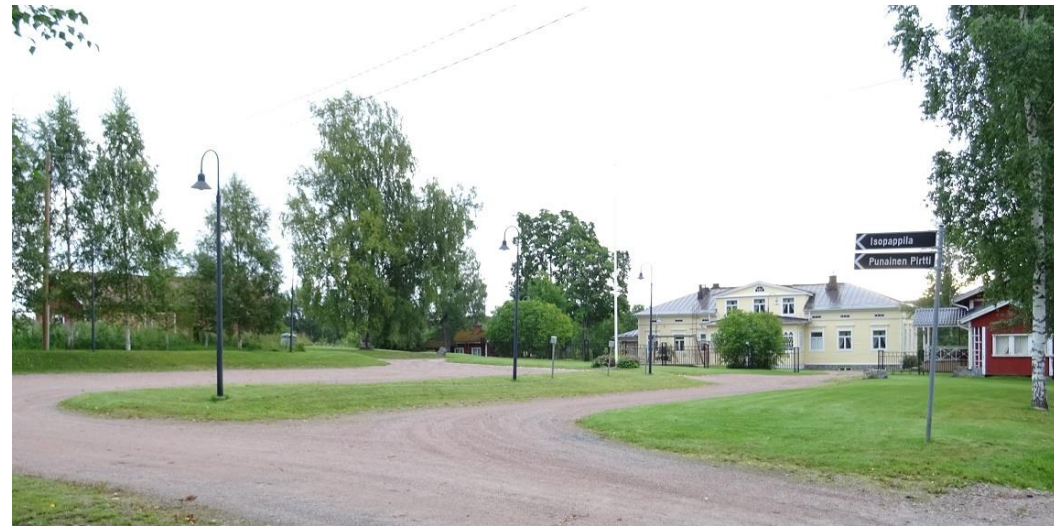
Kuvat: Vasemmalla ylhäällä kappeli ja ainoa vanhasta hautausmaasta säästynyt karmi eli yksityinen sukhauta, jonka ympärille on rakennettu tiilirunkoinen rakennus vuonna 1836, alla näkymä kirkkojärvelle. Oikealla ylhäällä näkymä Yrjö Koskisentieltä hautausmaalle ja alla pappila länsipuolelta, puisto on korvattu parkkipaikalla ja aidatulla leikkipihalla.

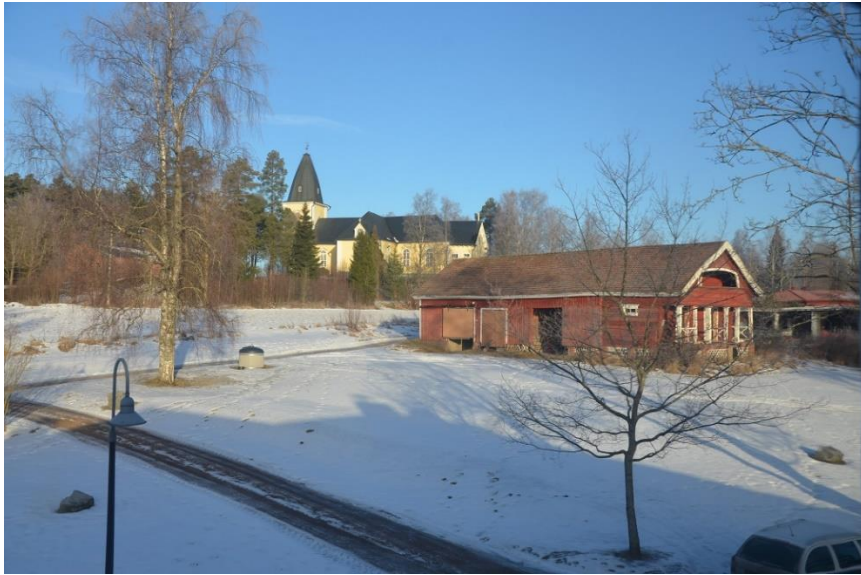
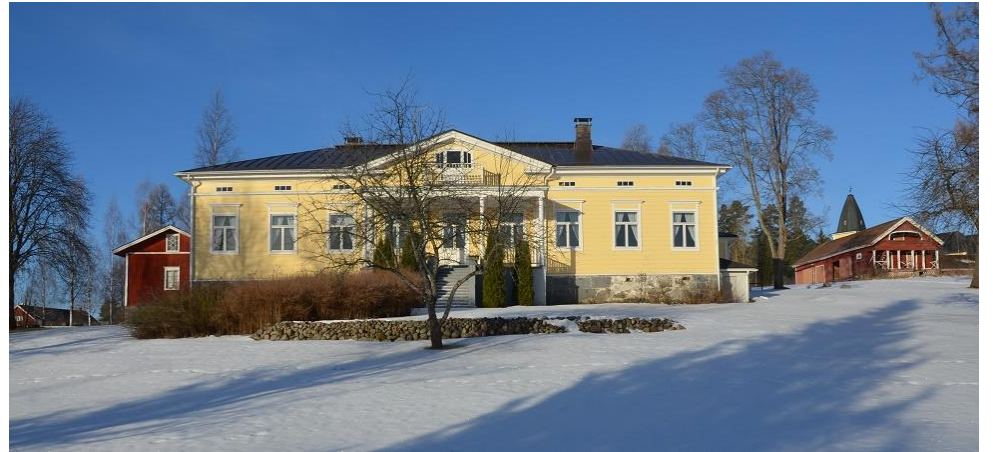
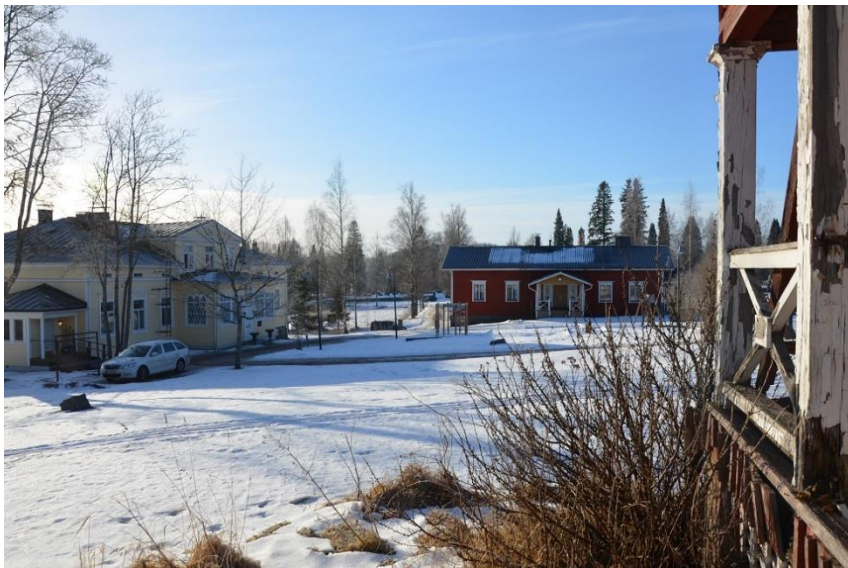
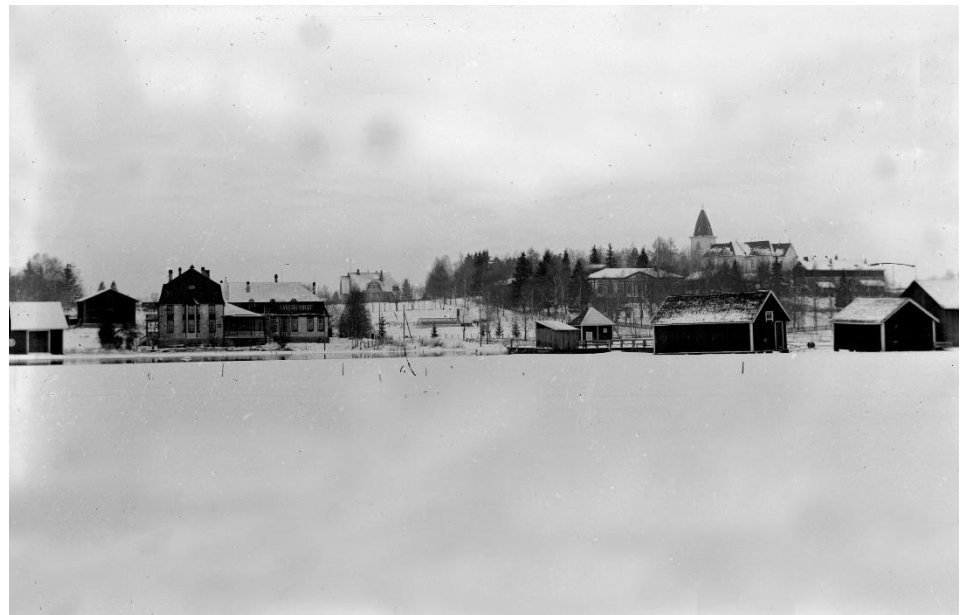
Vasemmalla ylhäällä pappilan pihasta kirkon suuntaan, alla pappila ja Punainen pirtti. Oikealla ylhäällä pappilan puutarha joen puolelta ja alla kuva kirkonkylästä ennen soti (kuva Kyröskosken perinneyhdistyksen arkisto)

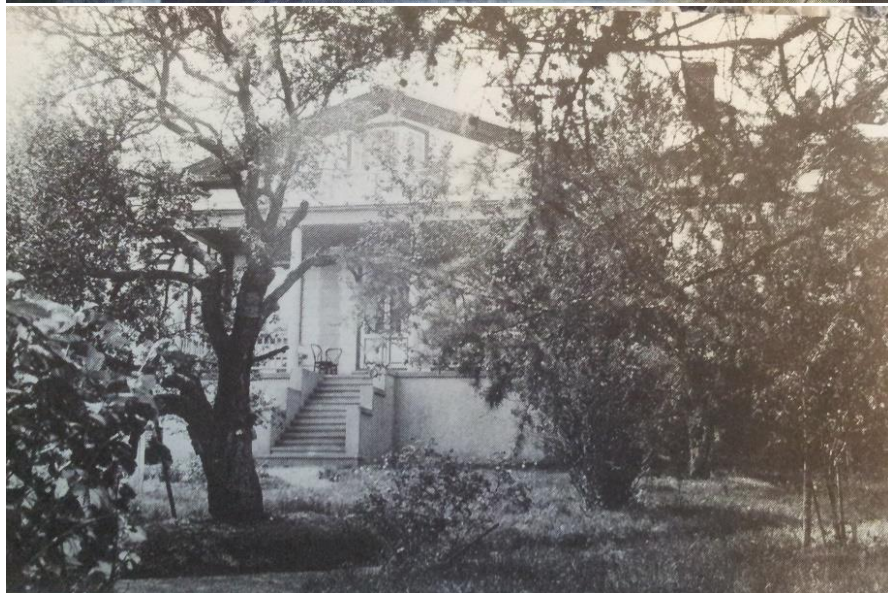
Yllä pappilan pihaan Yrjö Koskisentieltä johtava portti, ja alla puutarha 1930-luvulla

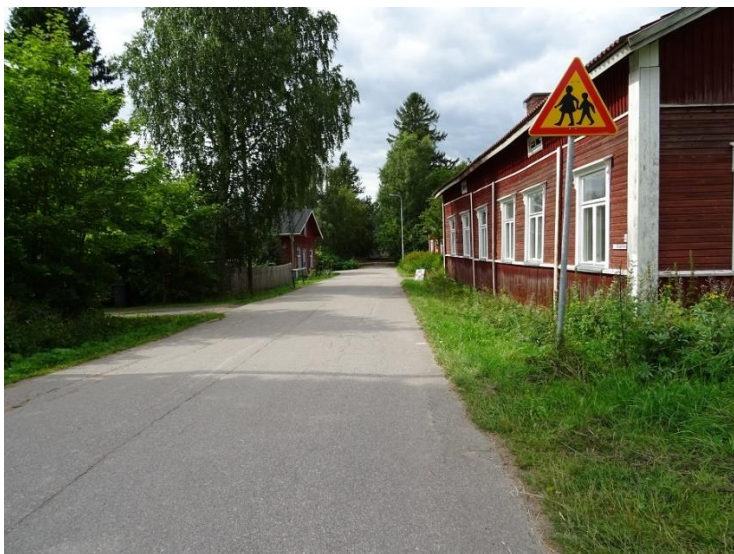
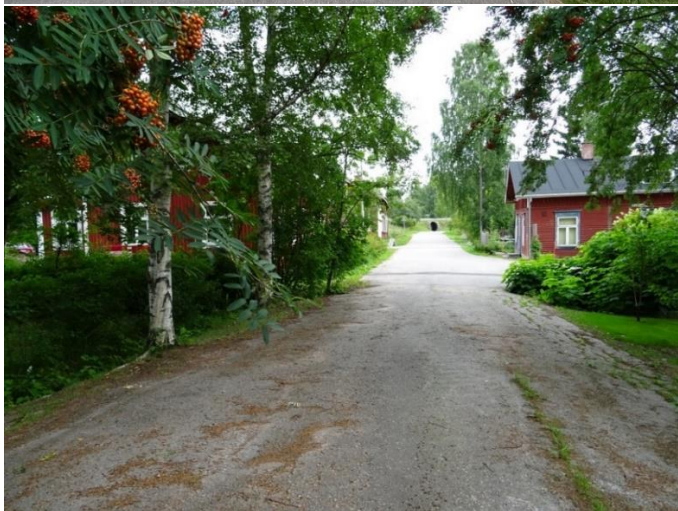
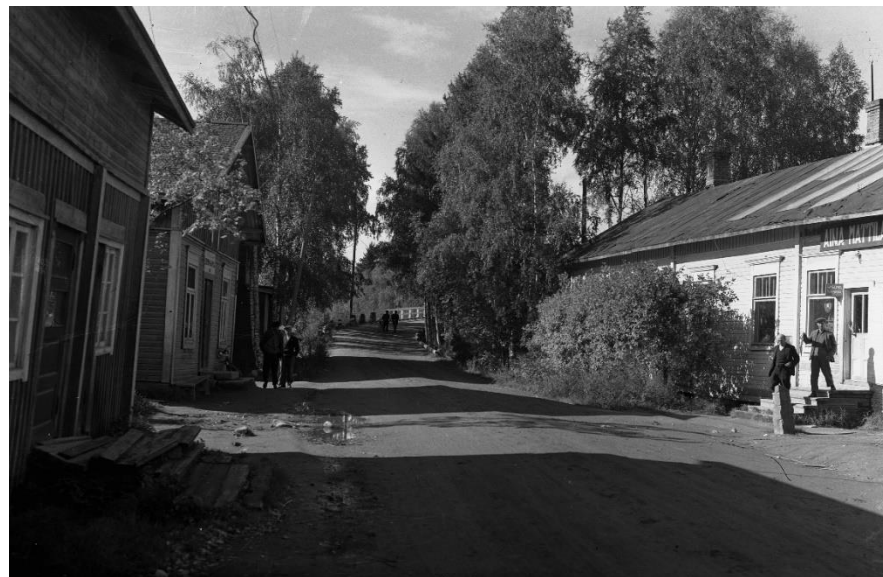
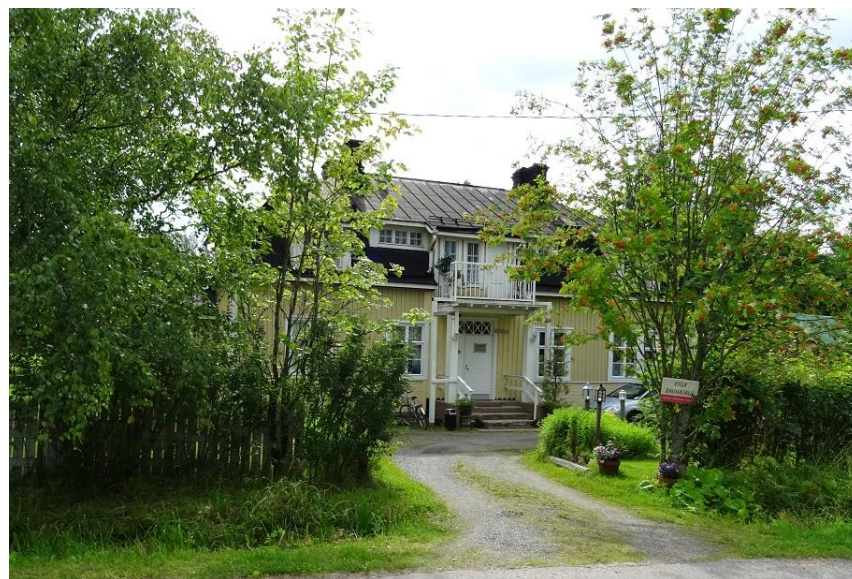
Kuvat: Vasemmalla yllä Osala ja alla Jokiranta sekä Notko. Oikealla yllä historiallinen kuva samasta paikasta, alla Rauhasalo

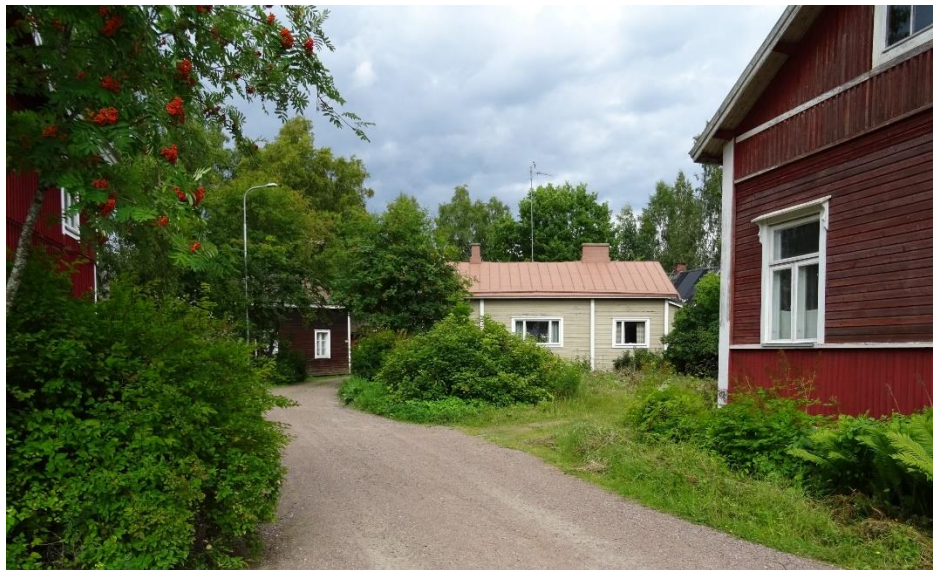
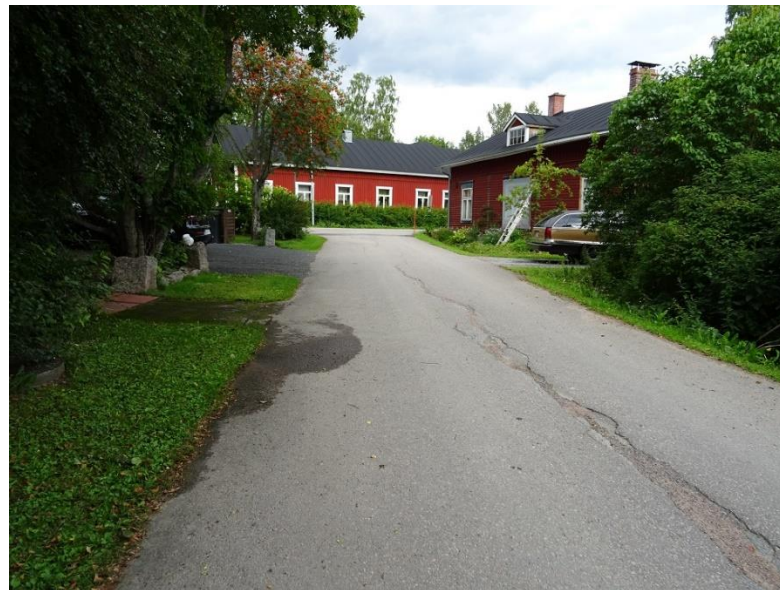
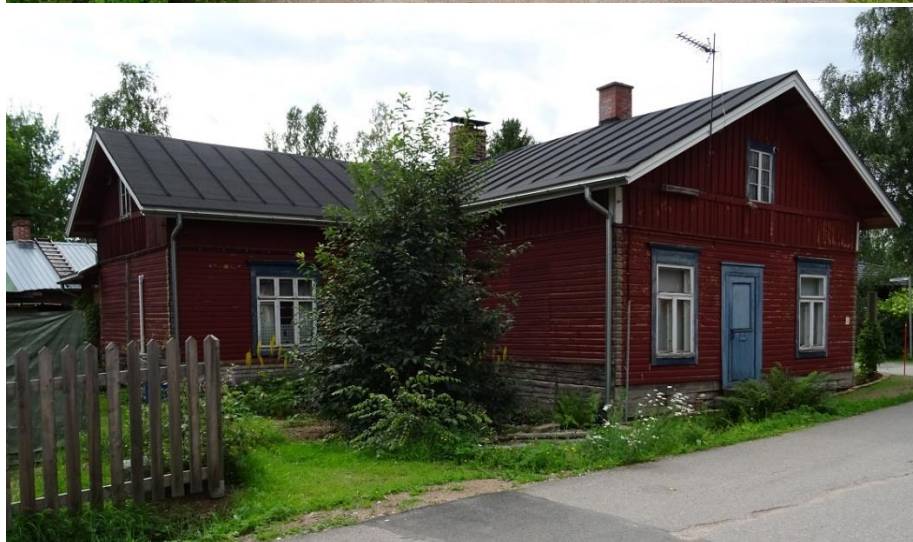
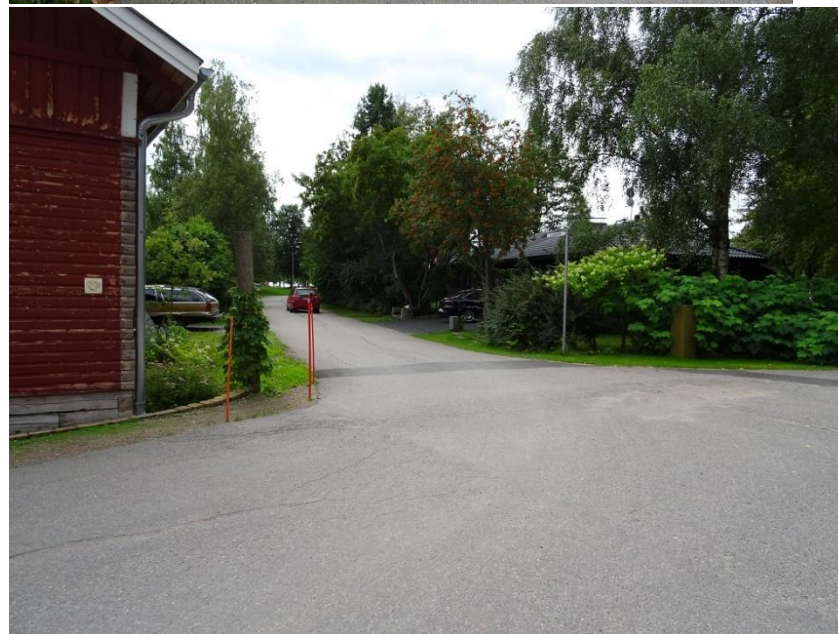
Kuvat: Vasemmalla yllä Koskinen ja virtanen sekä Osala, alla Notko eli Nummisen leipomo. Oikealla Siljantien ja Laivataipaleen risteys

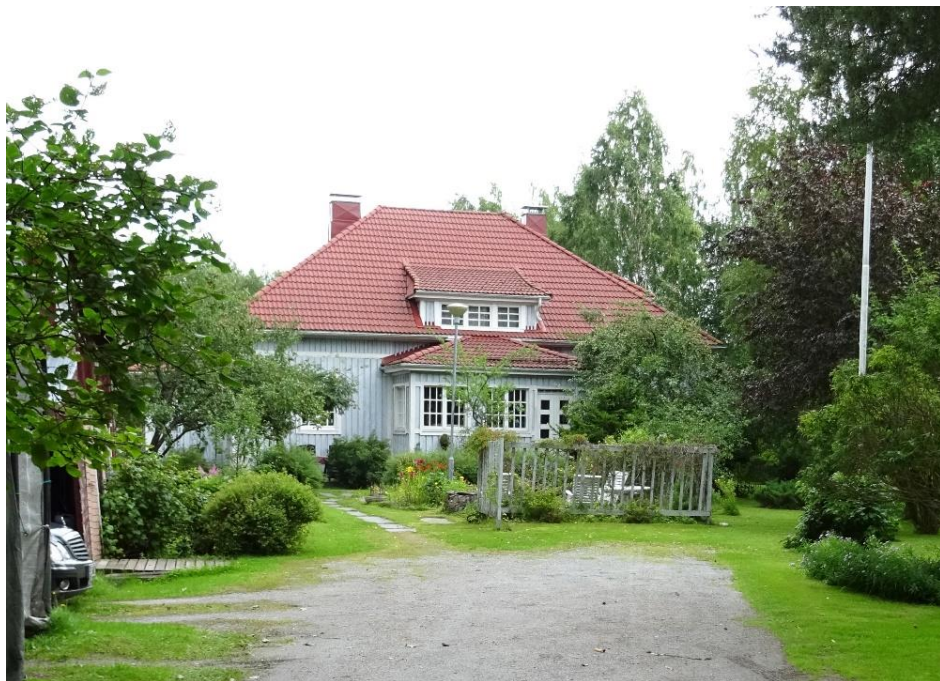
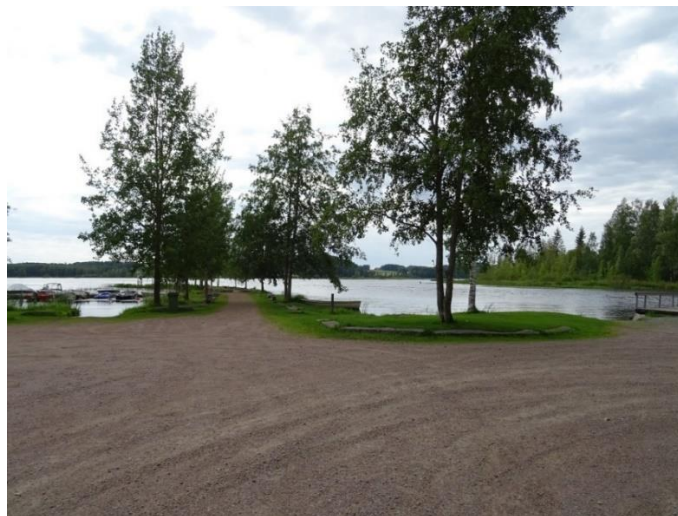
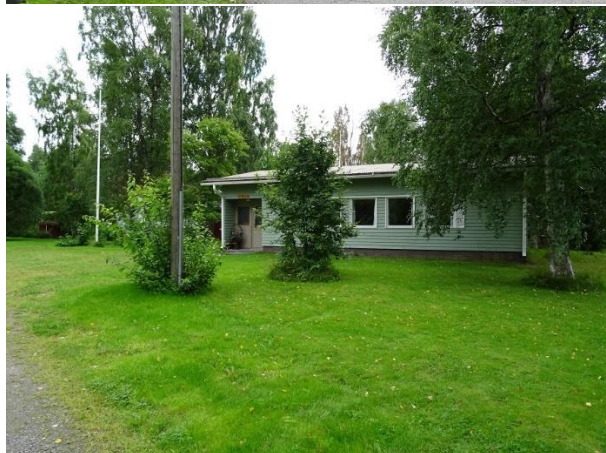
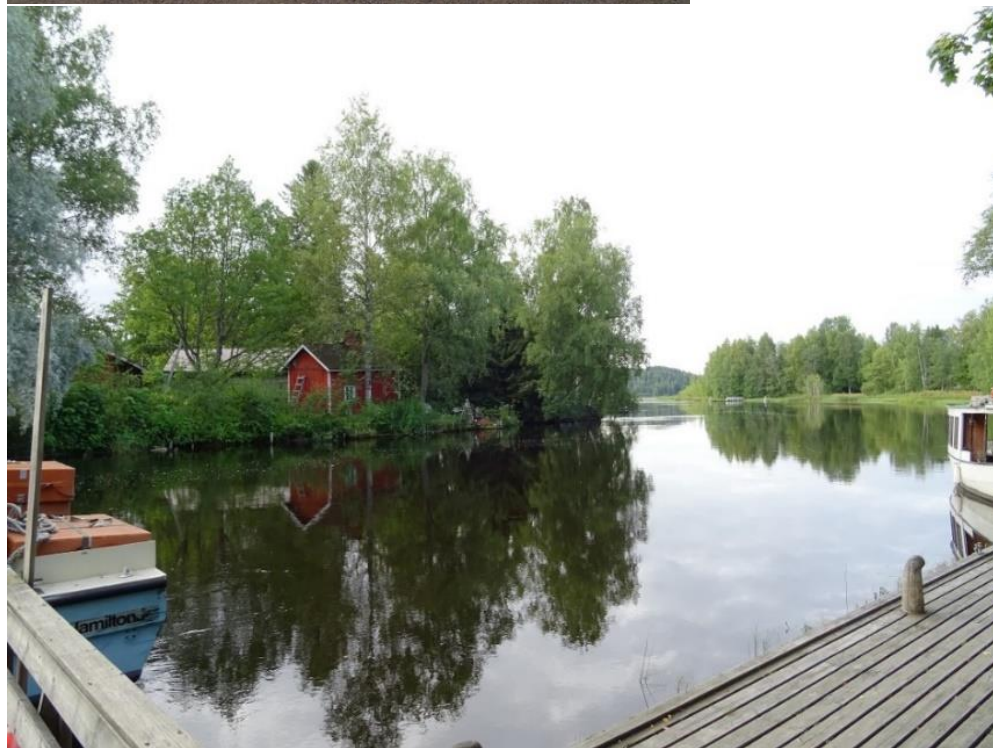
Kuvat: Vasemmalla yllä Kallela, alla Kyrölä. Oikealla rantalaiturit ja näkymä Sillankorvasta Uskelanniemeen

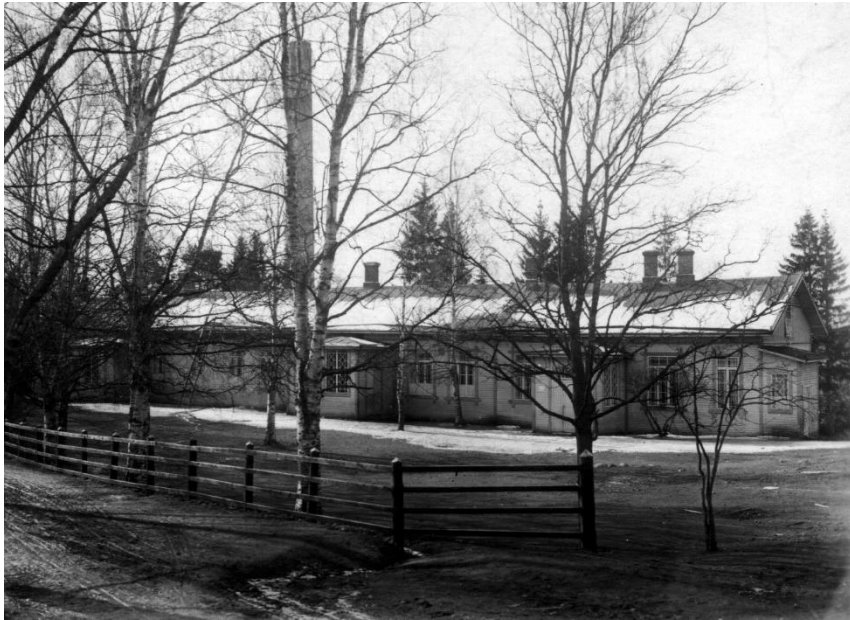
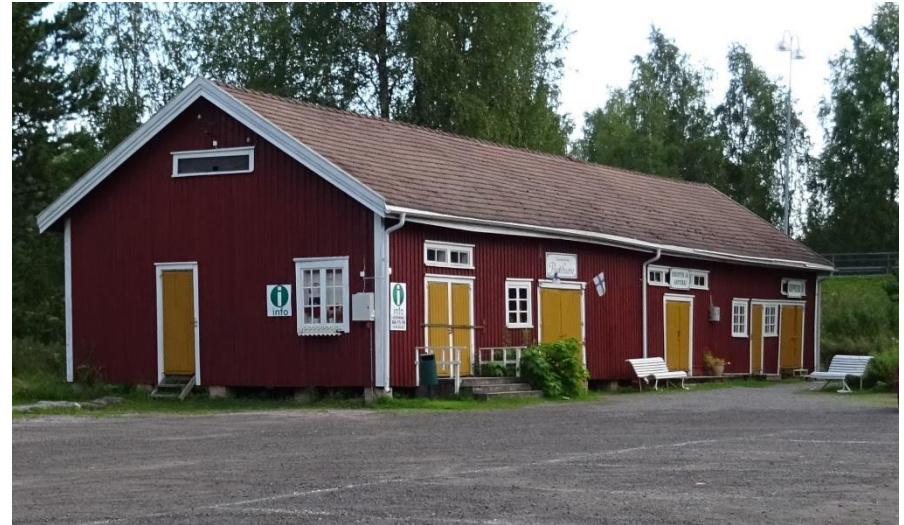
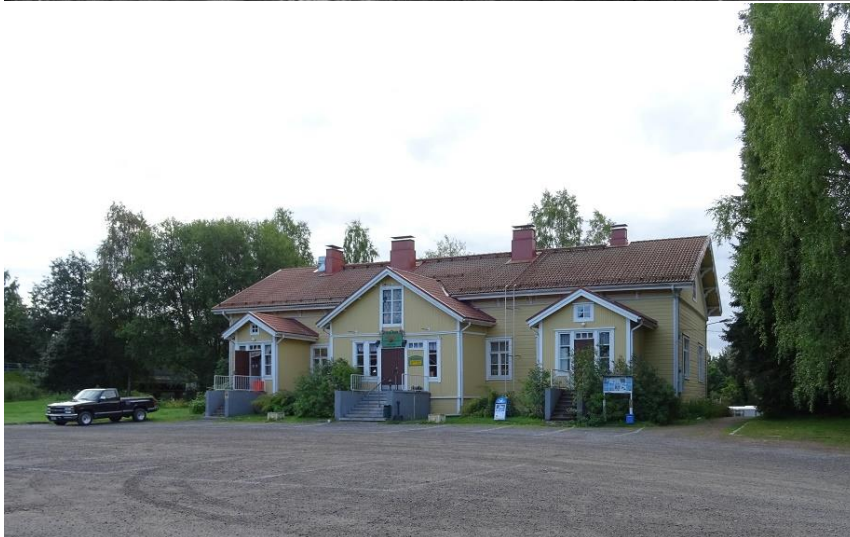
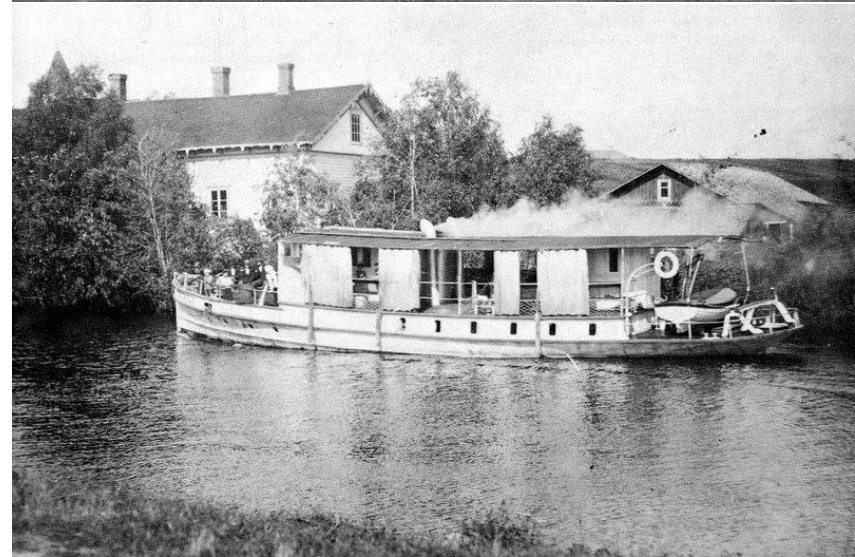
Kuvat: Vasemmalla ylhäällä kansakoulu 1900-luvun alussa, oikealla nykyisin koulun ulkorakennus, alla kansakoulu höyrylaivaliikenteen aikaan joen toiselta puolelta kuvattuna

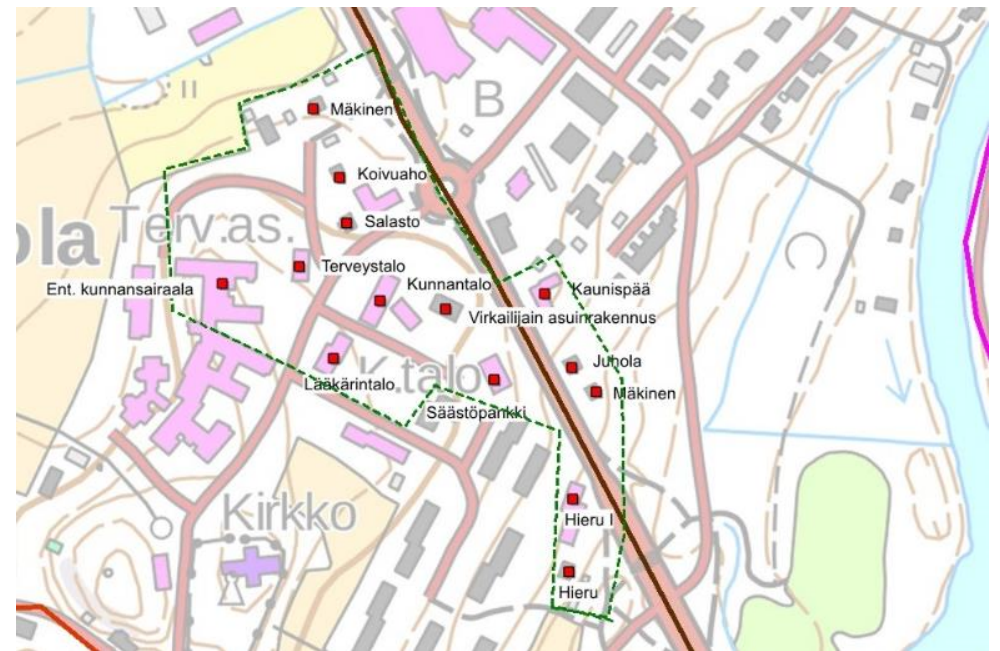
KARTTAOTE

Hämeenkyrön uusi keskusta alkoi muotoutua nykyiseen paikkaansa, uuden valtatie varteen 1940-1950-lukujen taitteessa. Matkustajalaivaliikenteen kannalta hyvällä paikalla sijainneen, 1880-luvulta kaupallisena keskuksena toimineen Uskelanniemen merkitys väheni laivaliikenteen loputtua 1940-luvulla maanteiden ja autoistumisen lisääntymisen ansiosta. Uusi valtatie joen ylittävine siltoineen rakennettiin niemen pohjoispuolelle. Uskelanniemen kautta kulkeva

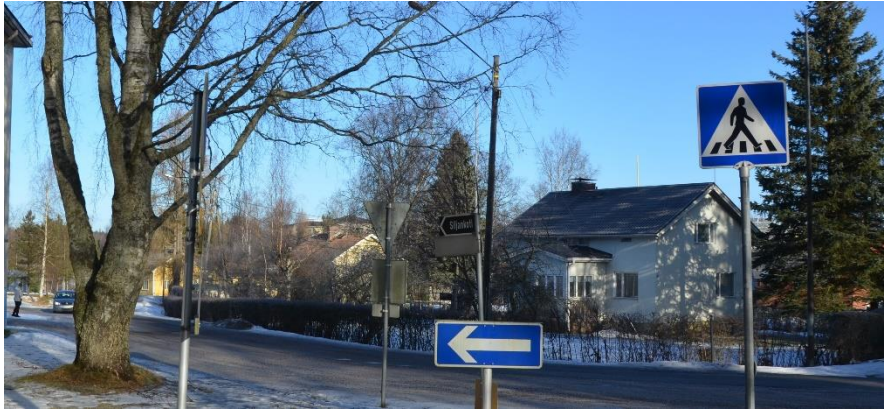
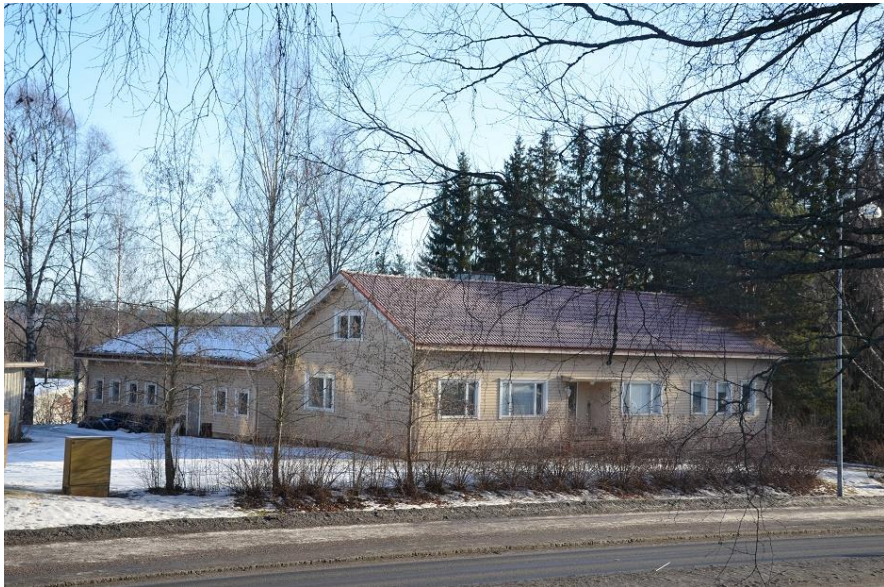
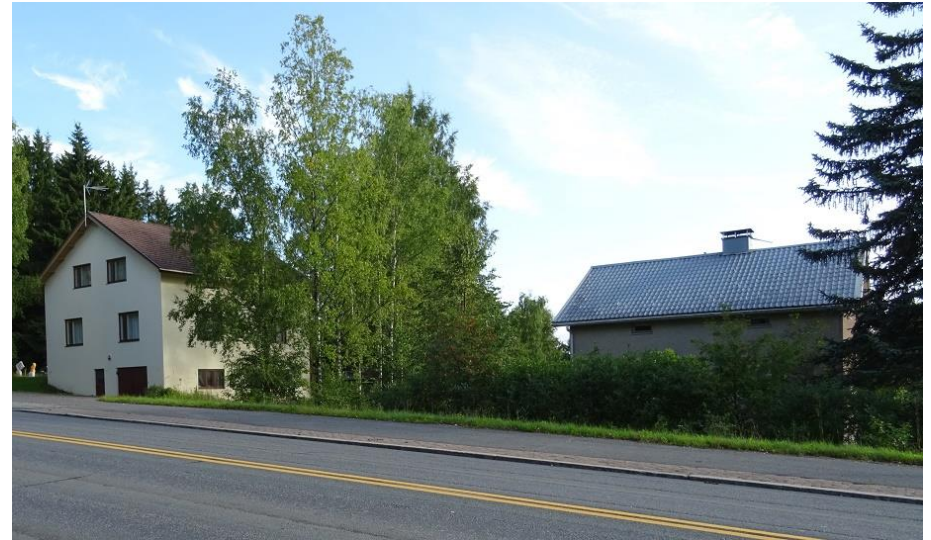
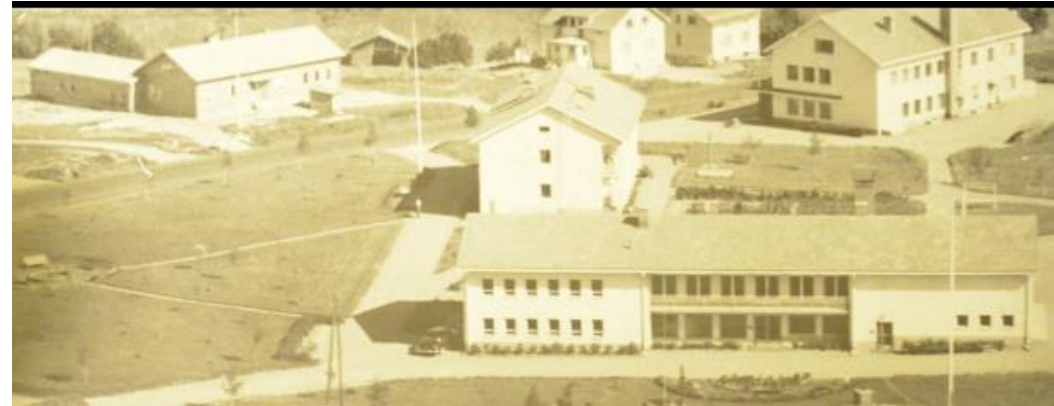
Kuvat: Vasemmalla ylhäällä Mäkinen, Koivuaho ja Salasto, alla Kaunispää, oikealla ylhäällä Juhola ja Mäkinen, alla kuva keskustasta 1960-luvun taitteesta. Ylhäällä vasemmalla Kaunispää, Juhola ja Mäkinen sekä alempana Säästöpankki, kunnantalo ja sen takana virkailijain asuinrakennus (Kuva: Kyröskosken Perinneyhdistyksen arkisto)

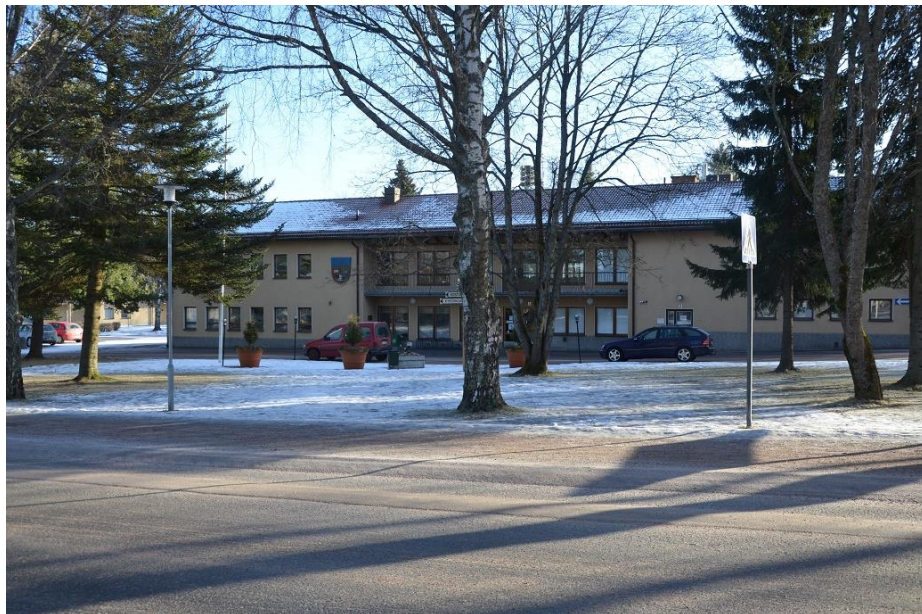
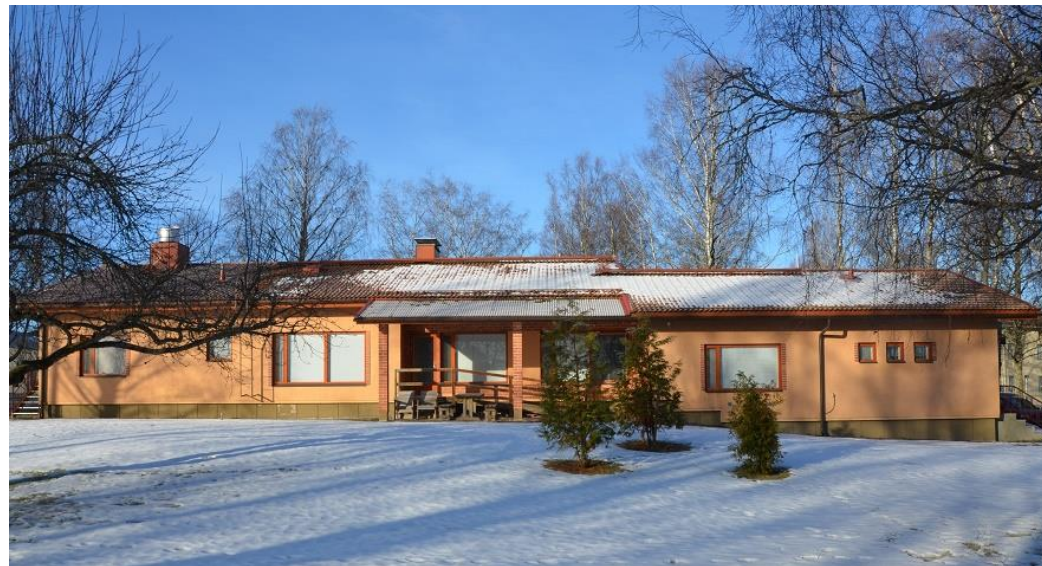
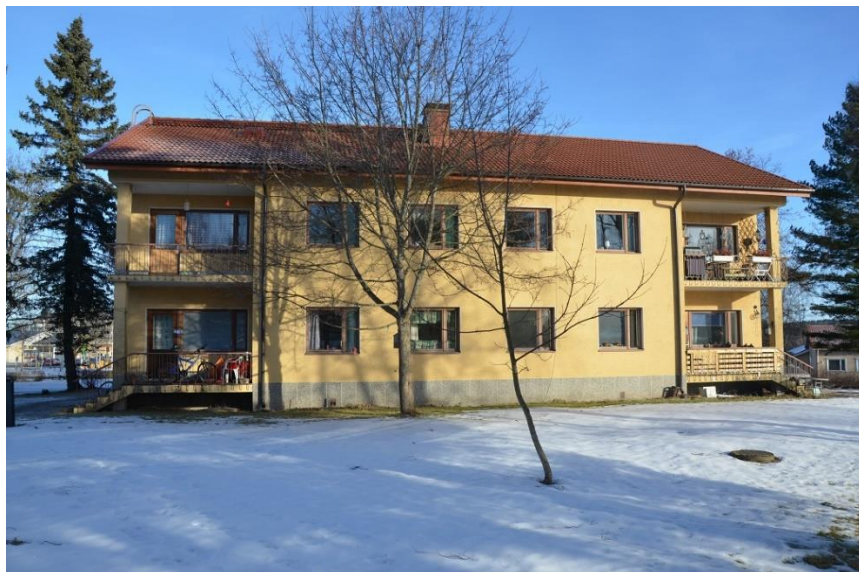
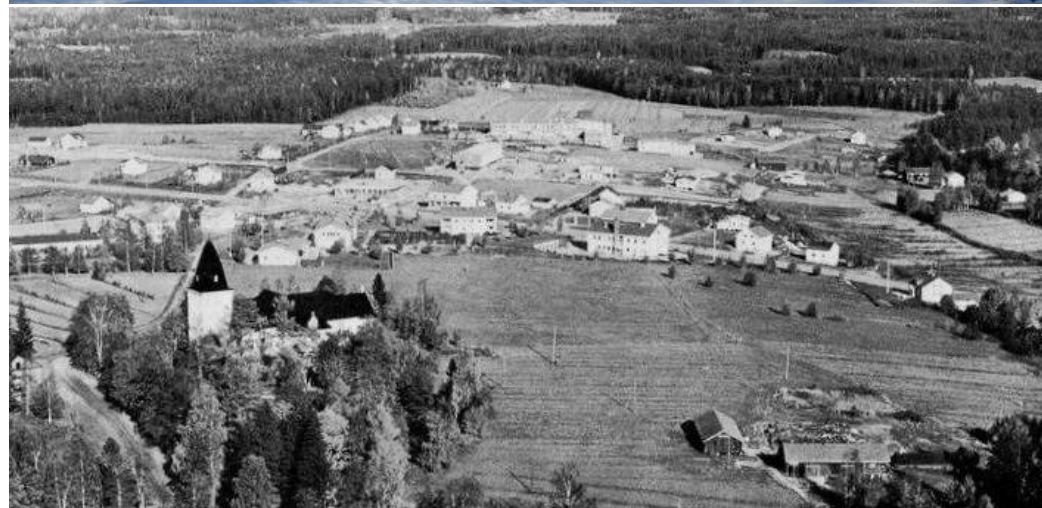
Kuvat: Vasemmalla ylhäällä kunnantalo, alla virkailijain asuinrakennus, oikealla ylhäällä entinen kunnanlääkärin virka-asunto ja alla 1960-luvun taitteessa otettu kuva uudesta uudesta keskustasta (Kuva: Kyröskosken perinneyhdistyksen arkisto)

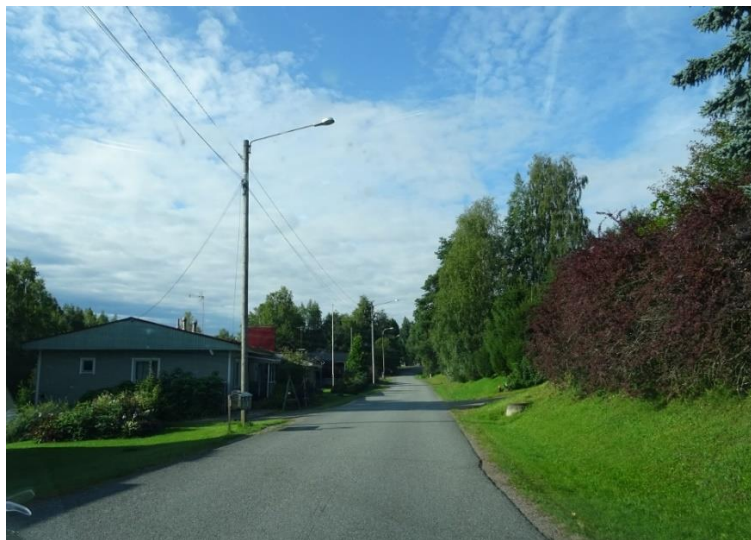
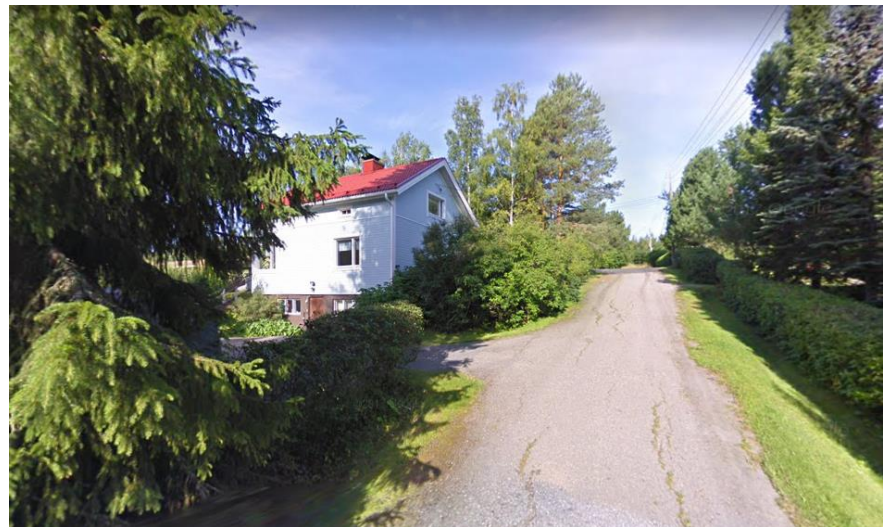
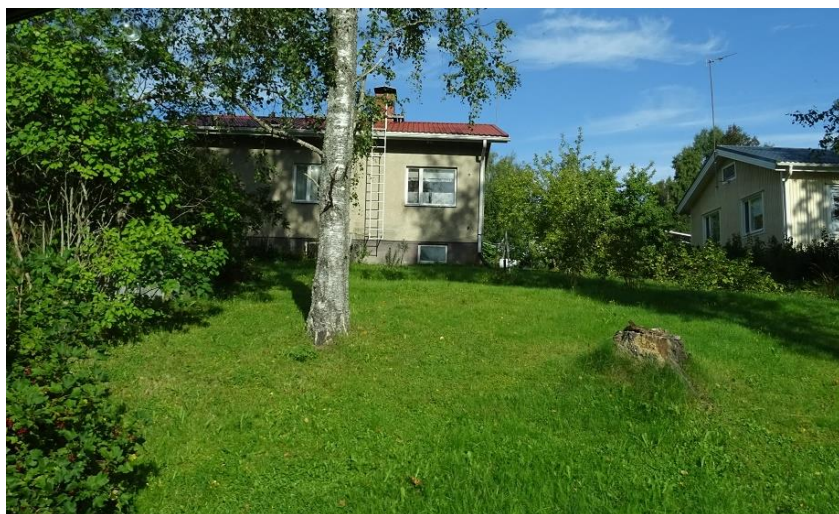
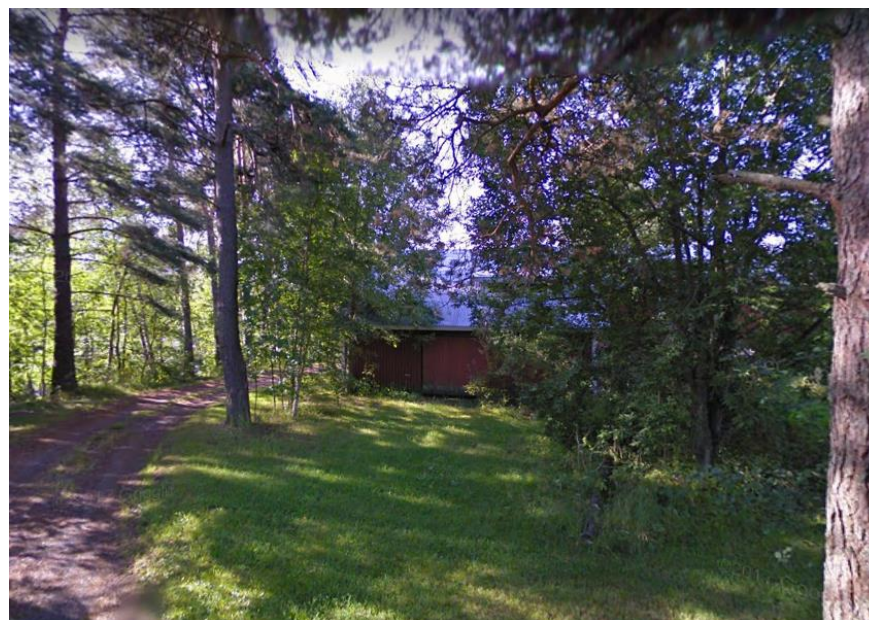
Vasemmalla Piikainniityntien asutusta, oikealla Pyykkikujan varrelta ja rannasta asutustilojen ulkorakennuksia
