HÄMEENKYRÖ HOLLITIEN ASEMAKAAVAMUUTOS

Rakennetun kulttuuriympäristön inventointi, alueen historia ja kohdekortit

Heiskanen & Luoto Oy

Kirsi Niukko ja Jari Heiskanen 9.5.2017

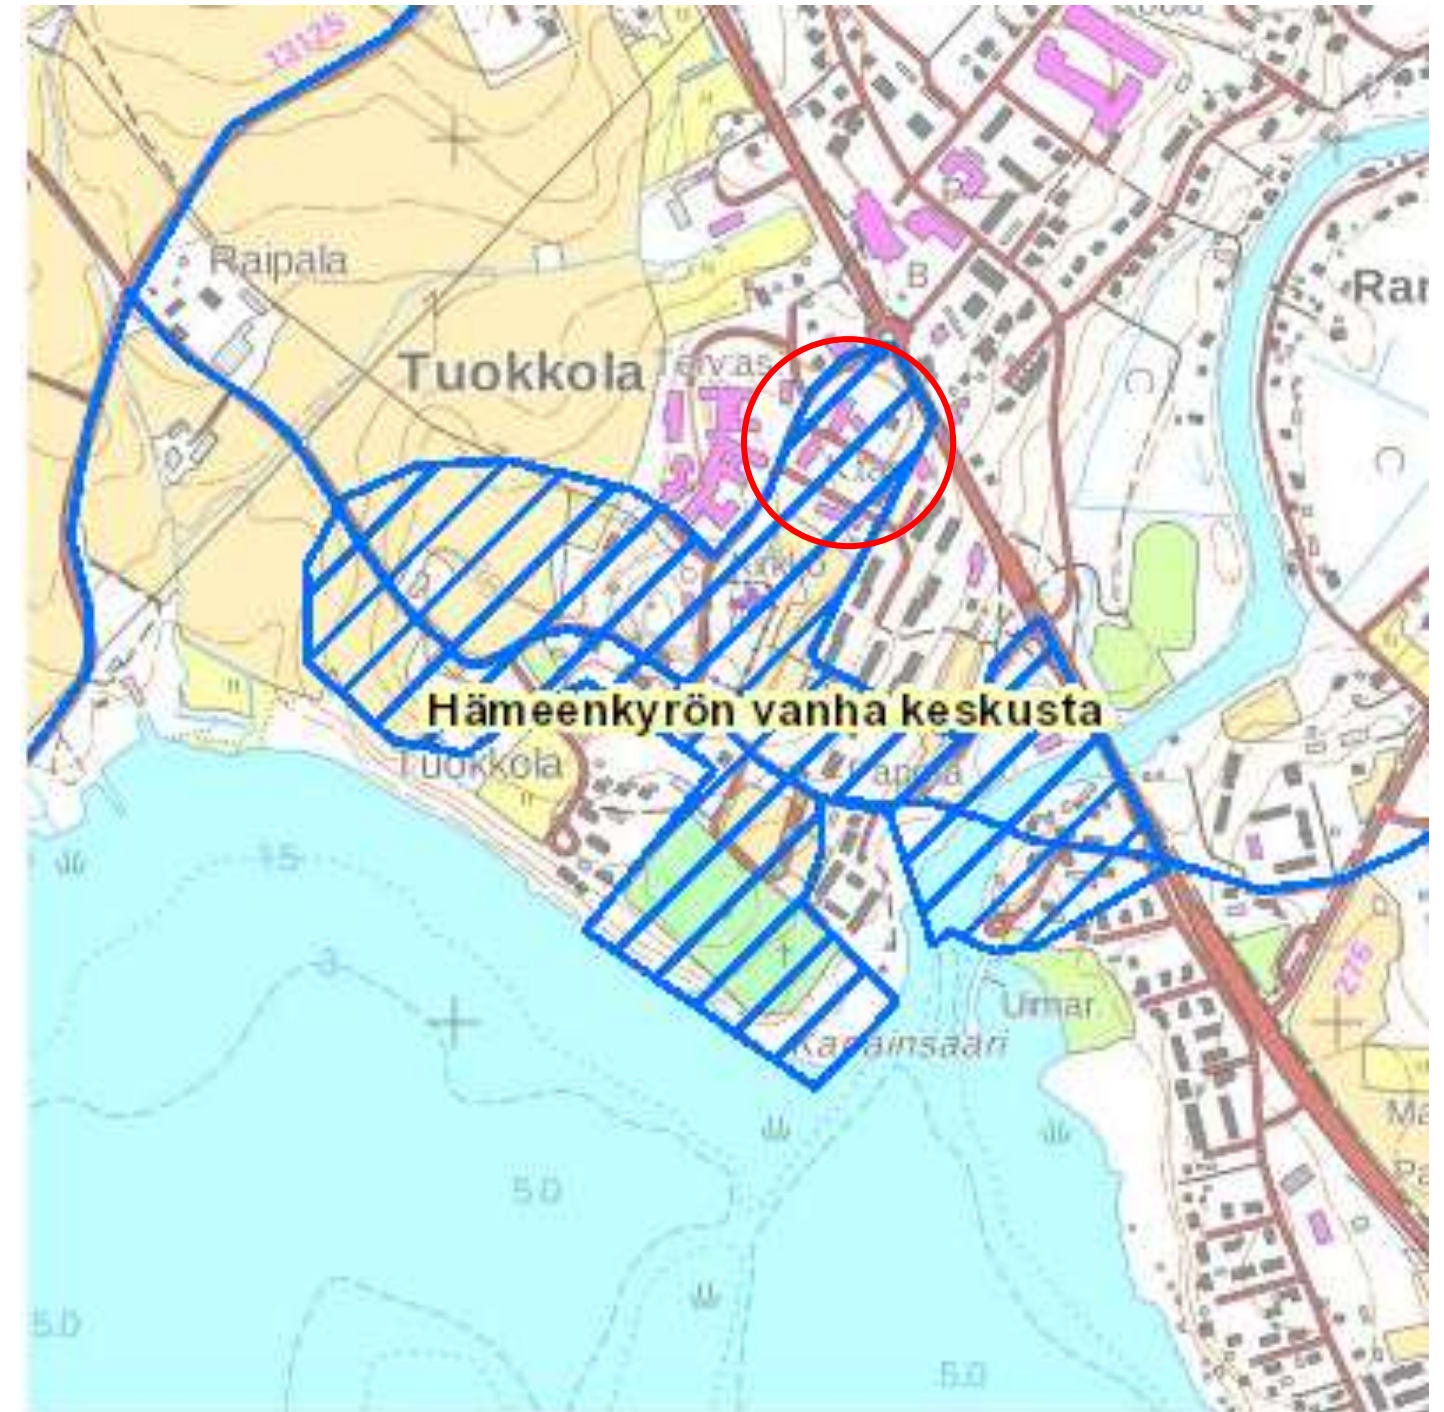
Valtakunnallisesti arvokas rakennettu kulttuuriympäristö Hämeenkyrön vanhan keskustan alueelle sijoittuu kak RKY-alueita, vanha keskusta sekä Hämeenkankaan ja Kyrönkankaan tie. Inventointialue merkitty punaisella ympyrällä. Karttaote: www.nba.fi

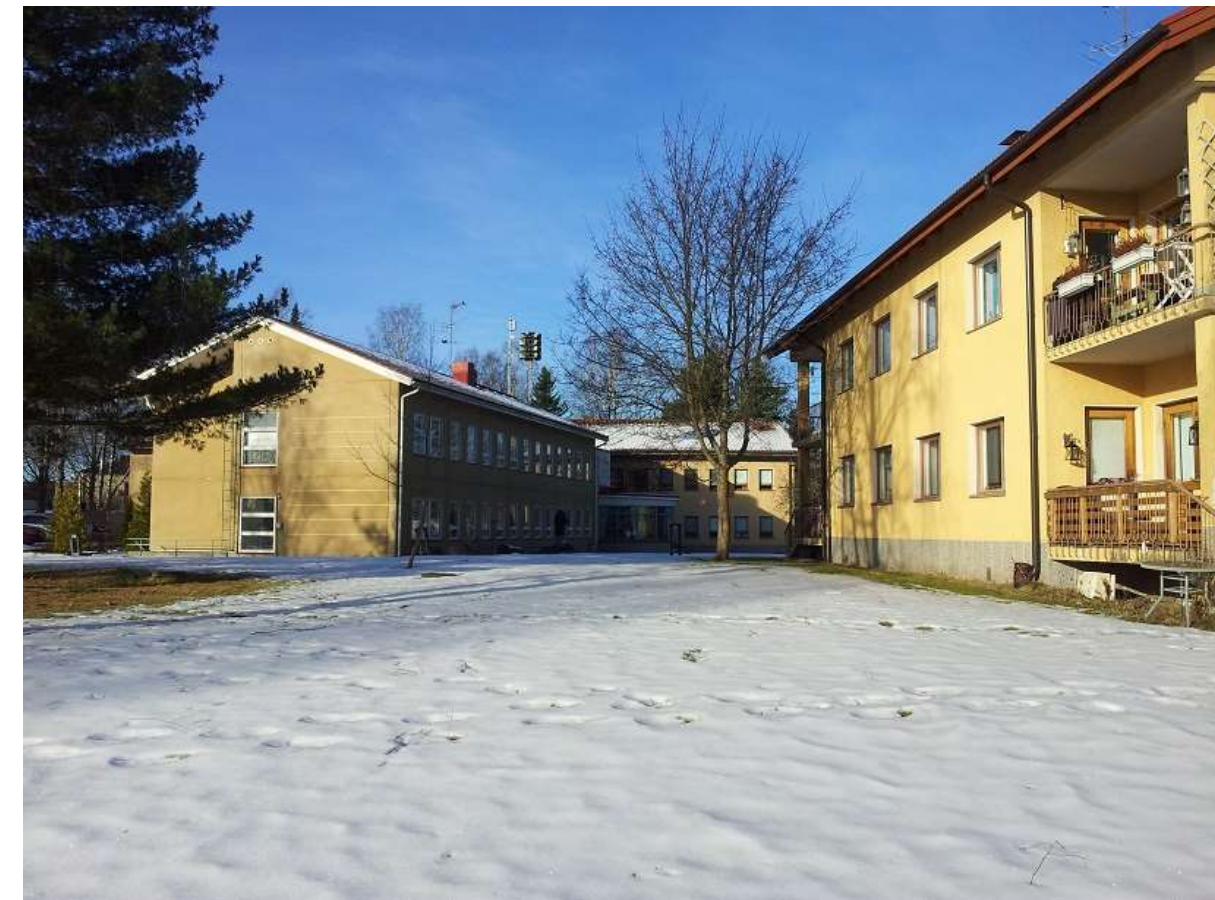
Vasemmalla vuoden 1976 ilmakuvaus pohjalta laadittu peruskartta vuodelta 1982 ja oikealla ylhäällä päällepainatuksena toteutettu vuoden 1989 peruskartta. MML 212210. Alakuvassa kunnantalon uudissiipi, keskellä vanha kunnantalo ja oikealla virkailijoiden asuinrakennus.
