HOLLITIEN ALUEEN ASEMAKAAVAMUUTOS

KOOSTE RAKENNUSTEN KUNTOARVIOINNEISTA

KUNTOTUTKIMUS

HÄMEENKYRÖN KUNNANVIRASTOTALO

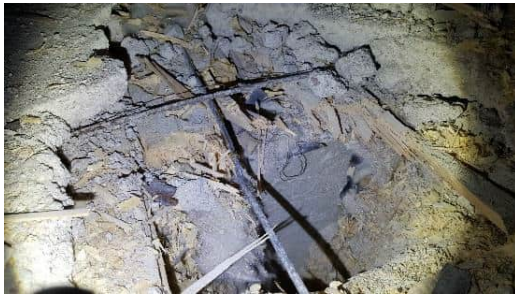
Kuva 9. Rakenneavaus yläpohjaan, YP1.

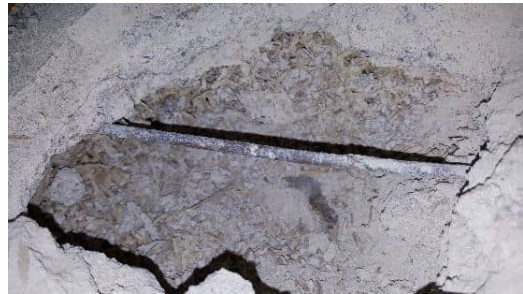
Kuva 10. Rakenneavaus alapohjaan, AP1.

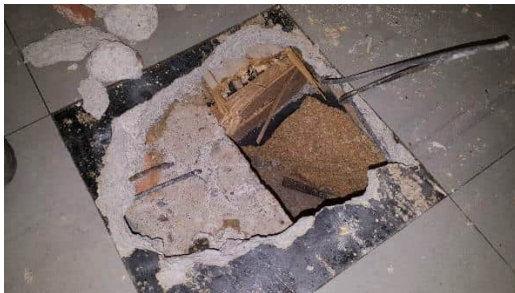
Kuva 11. Rakenneavaus välipohjaan, VP3.

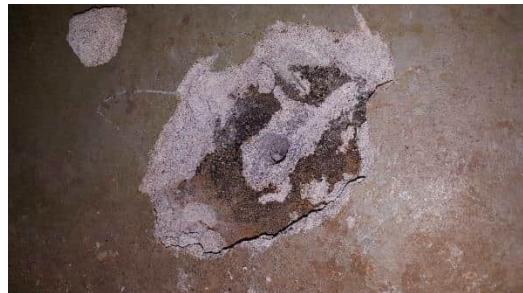
Kuva 12. Rakenneavaus kellarin alapohjaan, KAP2.

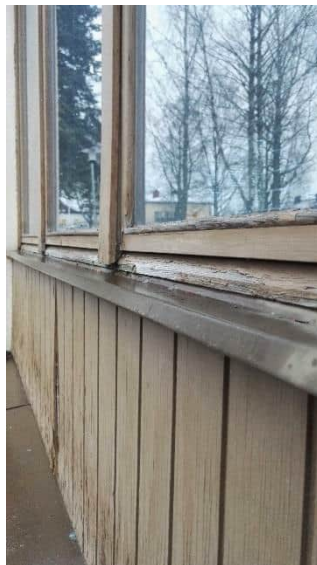
Rakennuksen ikkunat ovat kaksilasisia, puukarmisia- ja puitteisia. Ikkunat on ilmeisesti huoltomaalattu, sillä sisäpuolelta ikkunat näyttivät siisteiltä. Ulkopuolelta pellitykset ovat pääosin hyvässä kunnossa ja kallistavat ulospäin. Pellitykset on rakennettu rappauksen sisään ja ovat tukevasti ja tiiviisti kiinni. Osassa ikkunoiden ulkopintoja ja pellityksiä oli havaittavissa maalin runsasta hilseilyä. Vanhan autotallin kohdan ikkunapellitykset olivat osittain puutteelliset ja kaatoivat sisäänpäin, jolloin vesi jää makaamaan pellityksen päälle ikkunaa vasten.

Kuva 20. Lounasjulkisivun ikkunan pellitykset kaatoivat sisäänpäin.

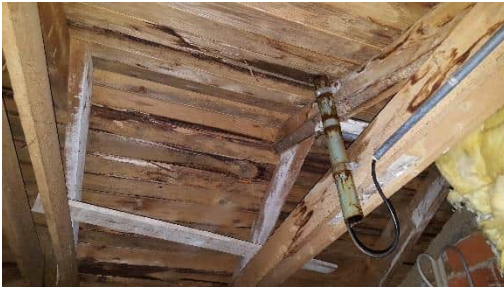
Kuva 24. Läpiviennin kohdalla ollut vesivuotoa.

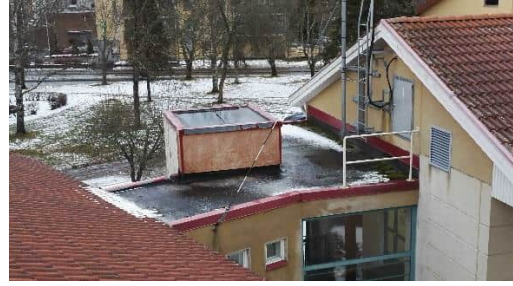
Rakennuksen vesikate näytti päällisin puolin hyvältä ja ehjältä, eikä poikkeamia tiiliriveissä havaittu. Uuden ja vanhan rakennuksen liitososan katolla oli lammikoitunut runsaasti vettä, mikä saattaa johtaa vesivahinkoon jos vesi ei pääse valumaan katolta pois. Mikäli katoilla on kattokaivoja, tulisi ne tarkistaa ja puhdistaa.

Kuva 27. Lammikoitunutta vettä laajennusosan katolla (alue ei kuulunut kuntotutkimukseen).

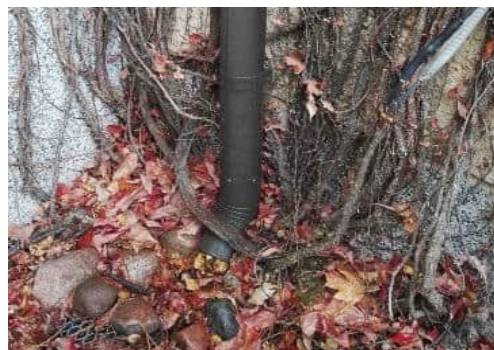
Lähes kaikki havaitut räystäiden syöksytorvet olivat alapäistään täynnä lehtiä ja tukossa. Myös kaivot olivat lehtien peitossa, joten vesi ohjautui myös kaivon ohi. Kourut, putket ja kaivot tulisi puhdistaa säännöllisemmin.

Kuva 34. Syöksytorven pää tukossa lehdistä.

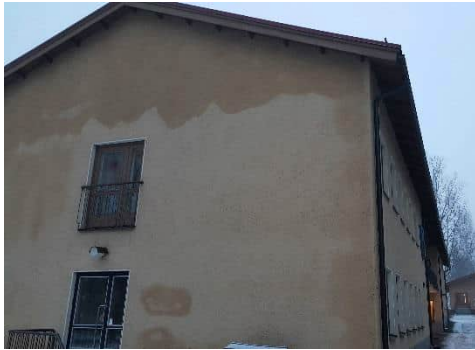
Lisätutkimuksia edeltävinä päivinä oli ollut pakkasta ja rakennuksen ulkopinta oli kevyen kuuran peitossa. Ulkoa oli selkeästi havaittavissa eristettyjen ja eristämättömien rakennusosien kohdat sekä puutteellisesti eristetyt kohdat. Paikoitellen kuura oli sulanut seinästä huoneiden kohdalta, mikä saattaa johtua puutteellisesta tai kastuneesta eristeestä. Tarkempia tuloksia halutessaan olisi hyvä suorittaa lämpökamerakuvaus pakkassäällä, jolloin lämpövuodot tai puutteelliset eristykset näkyisivät paremmin.

Kuva 35. Julkisivussa selkeästi näkyvissä lämpövuotoja.

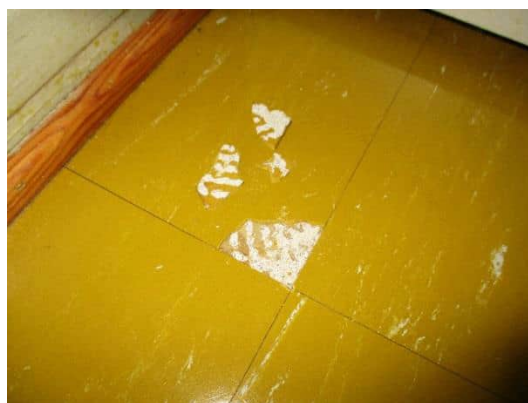
Kuva 46. Lattioiden Finnflex-laatat sisältävät asbestia.

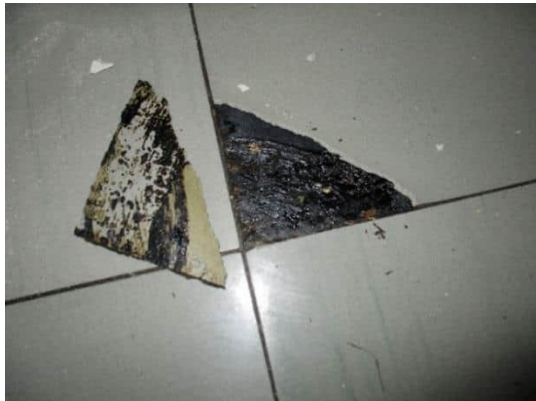
Kuva 47. Näyte lattian mustasta liimasta (ASB2), sisältää asbestia.

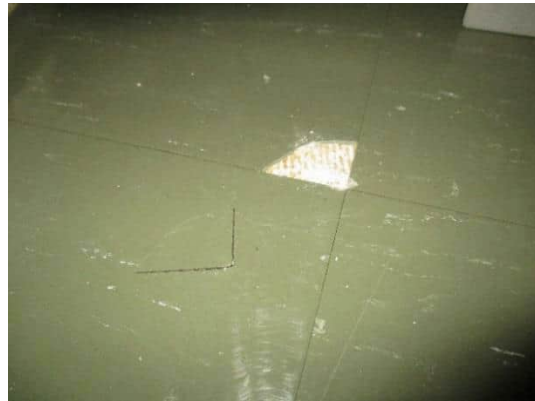
Kuva 48. Lattioiden Finnflex-laatat sisältävät asbestia.

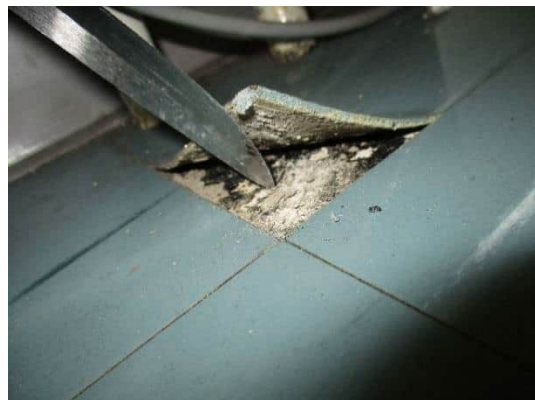
Kuva 52. Lattian musta liima sisältää asbestia.

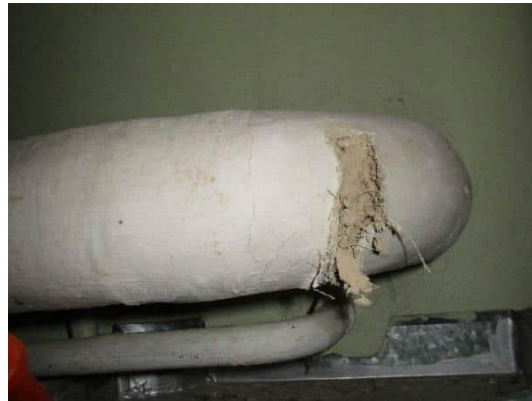
Kuva 54. Näyte putkieristeestä (ASB7), ei sisällä asbestia. **Suositellaan kuitenkin käsiteltäväksi asbestipitoisena.**

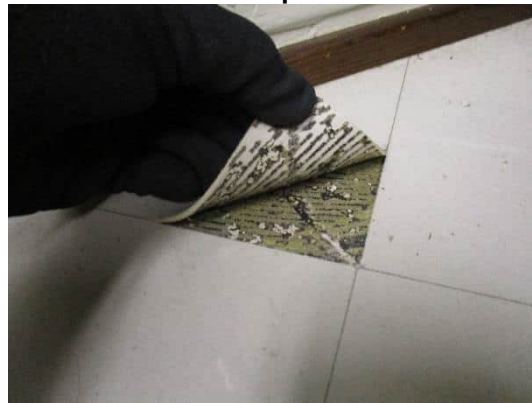
Kuva 56. Lattian musta liima sisältää asbestia.

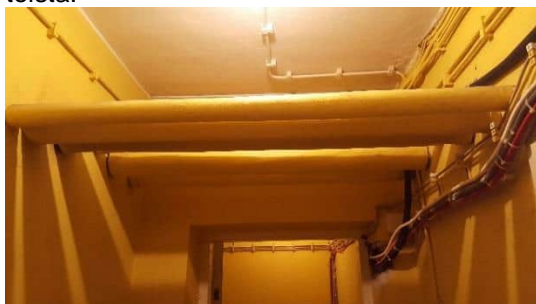
Kuva 57. Putkieristeistä otetuista näytteissä ei ollut asbestia, mutta eristeet suositellaan käsiteltäväksi asbestipitoisena.

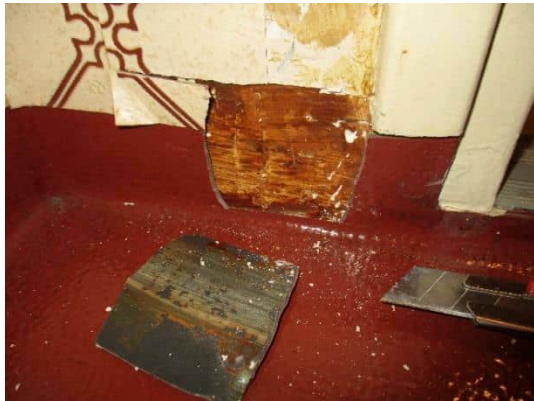
Kuva 59. Näyte wc-tila muovimatosta ja liimasta (ASB 12), ei sisällä asbestia.

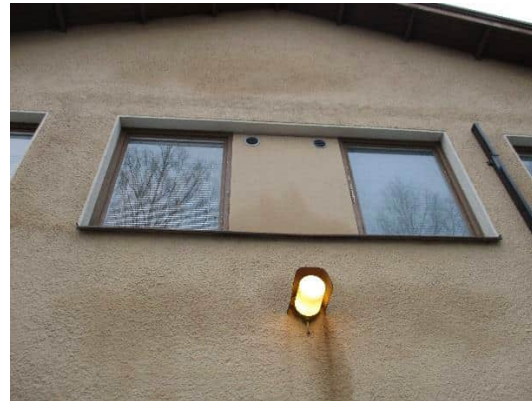
Kuva 60. Näyte julkisivurappauksesta (ASB10), sisältää asbestia. Eteläpäädyn yläkerran ikkunoiden välissä oleva levy on asbestipitoinen.

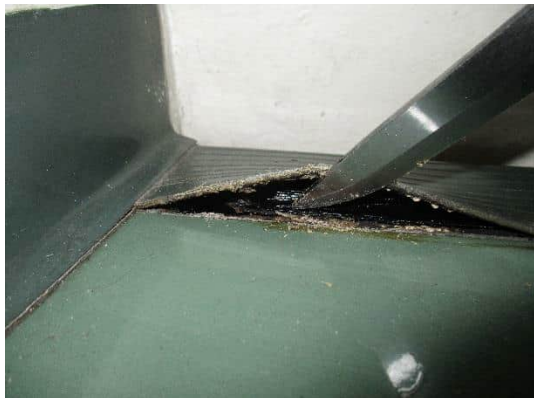
Kuva 61. Portaiden maton alla asbestipitoinen musta liima.

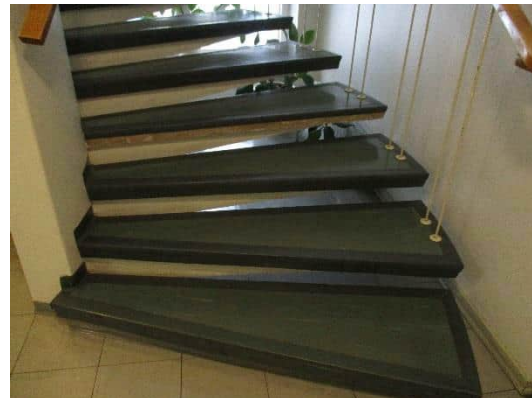
Kuva 62. Portaiden maton alla asbestipitoinen musta liima.

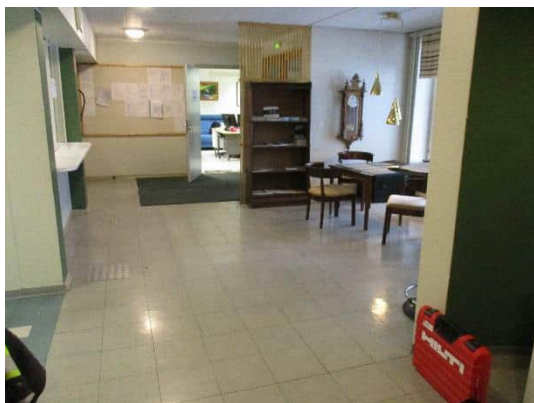
Kuva 63. Lattiassa musta asbestipitoinen liima.

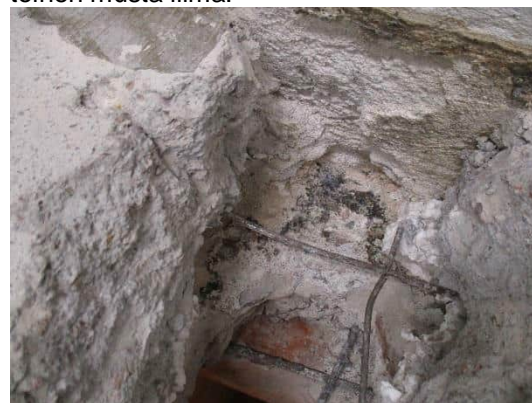
Kuva 64. Näyte välipohjan sivelestä (ASB 15), ei sisällä asbestia.

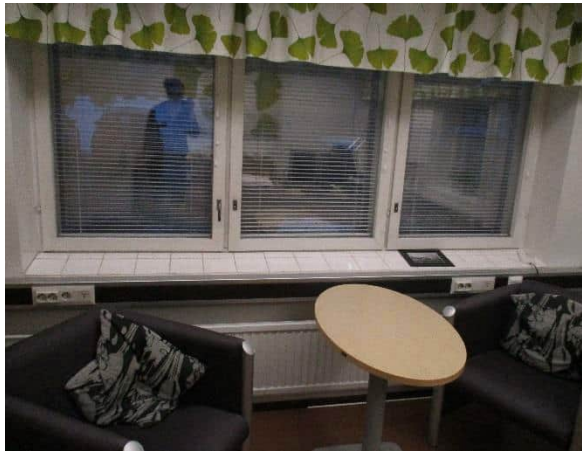
Kuva 65. Näyte ikkunalaudan laatasta ja laasteista (ASB11), ei sisällä asbestia.

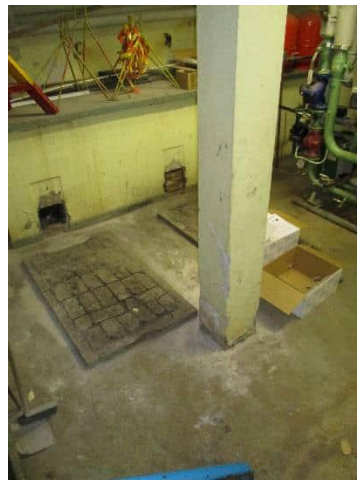
Kuva 68. Vanhojen suunnitelmien mukaan lattian kattilakorokkeissa on sisällä asbestilevyä.

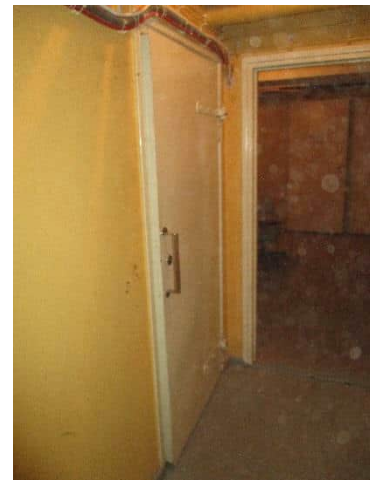
Kuva 69. Kellarin palo-ovet sisältävät asbestia.

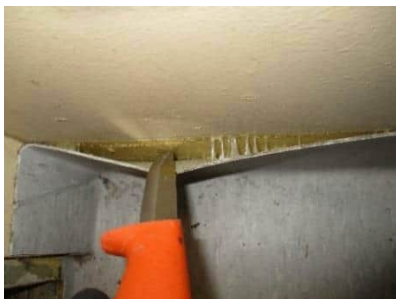
Kuva 70. Muovimaton takana kirkasta liimaa (ei sisällä asbestia).

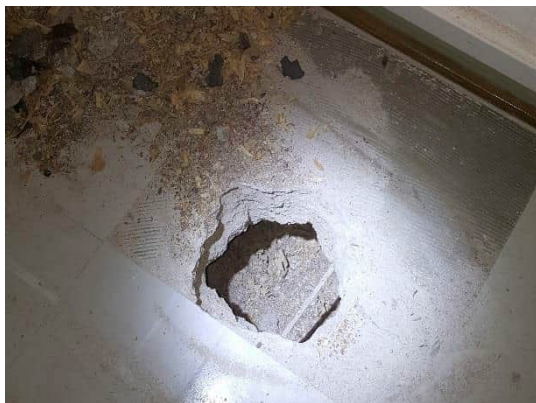
Yhdessä näytteessä (PAH1) PAH-yhdisteitä esiintyi 46000 mg/kg eli yli vaarallisen jätteen raja-arvon. Välipohjan tervapaperi tulee käsitellä ja hävittää vaarallisena jätteenä.

Kuva 71. Välipohjaan tehdystä rakennauksesta havaittiin välipohjan tervapaperi (näyte PAH1), joka sisältää PAH-yhdisteitä yli raja-arvon.

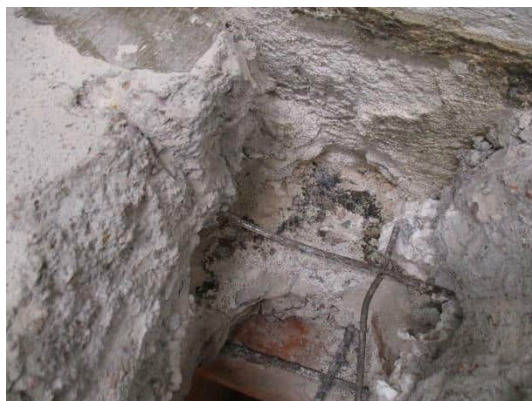
Kuva 74. Näyte välipohjan sivelestä (PAH4), ei sisällä PAH-yhdisteitä yli haitallisen määrän raja-arvon.

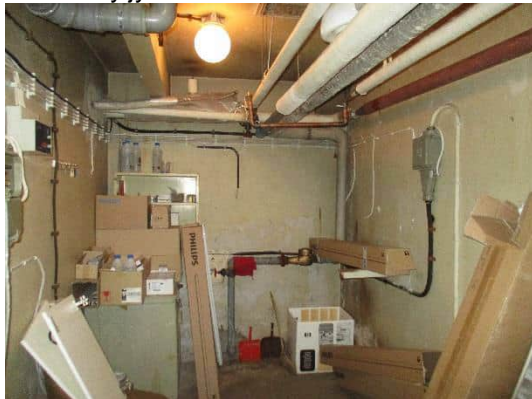
Kuva 83. Seinä- ja kattomaali sisältää sinkkiä (RM1).

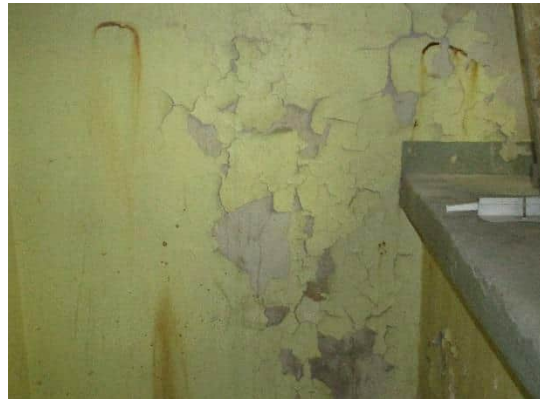
Kuva 84. Seinä- ja kattomaali sisältää sinkkiä (RM2).

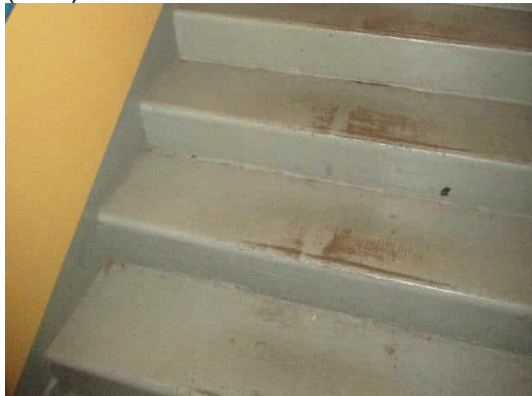
Kuva 85. Portaiden ja kellarin lattian maali sisältää sinkkiä (RM3).

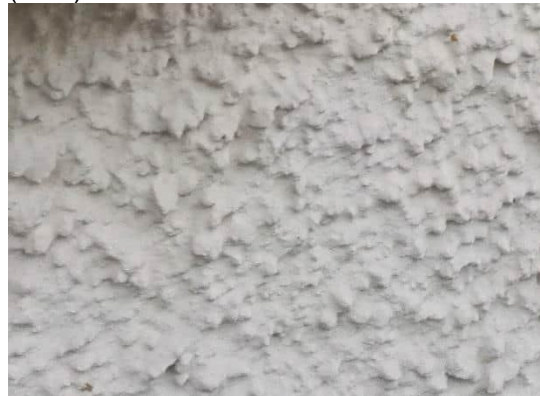
Kuva 86. Julkisivumaali sisältää sinkkiä (RM6).

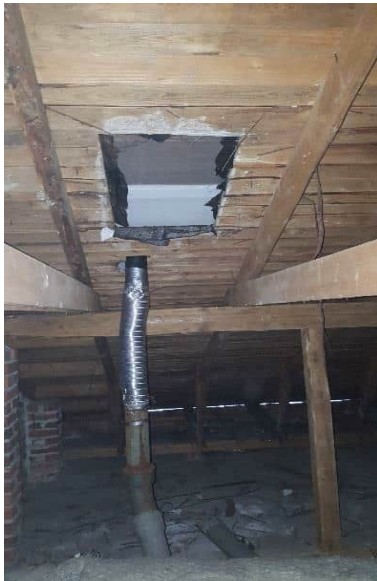
Kuva 101. Eristämätön, useista materiaaleista tehty kanavisto.

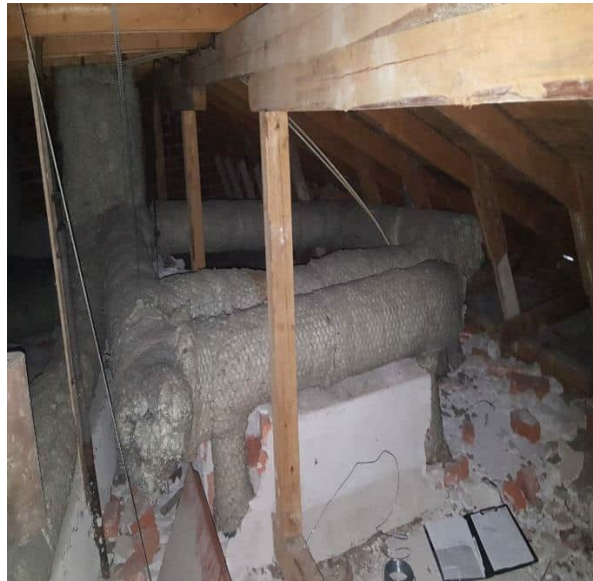
Kuva 102. IV-metallikanavien liitos vanhaan tiilirakenteeseen ilmanavaan.

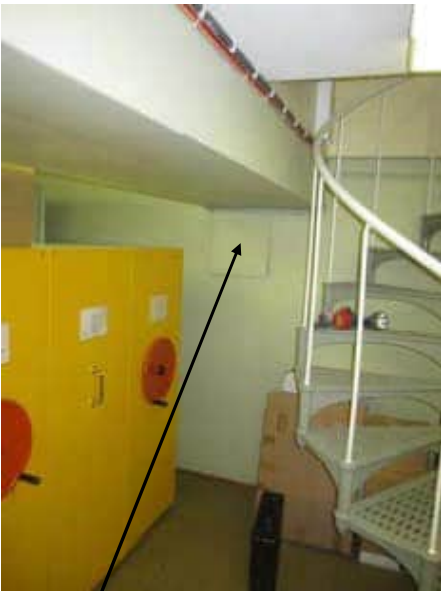
Arkistokellaritilan seinässä oleva peltinen kanaalin tarkastusluukku avattiin (valokuva 1). Avauksen yhteydessä betonikanaalista tulvahtaa voimakas maakellarimainen haju. Valokuvaamalla tarkastusluukusta todettiin kanaalin pohjalla viemärin puhdistusluukku ja liitosyhteet (valokuvat 1, 2 ja 3). Puhdistusluukun tiiveyttä (mahdollinen haju) ei voitu luotettavasti arvioida. Työntekijöiltä saatujen havaintojen perusteella haju vastaa aula- ja toimistotilassa havaittua poikkeavaa hajua. Kanaalissa on osin purkamaton muottilaudoitusta ja kanaalin kannen muotit ovat paikoillaan. Tarkastusalueella kulkeva viemärointi aulan wc-tiloista ja vanhoista suihkutiloista on rakennettu ulkopuolisena viemärointina 2000-luvulla. Käytössä saattaa olla vielä kellarin päällä olevien tilojen viemärointejä, jonka runkolinja laskee tarkastusluukun osalle

Kuva 1: Kellariarkistossa putkikanaalin ja viemäriyhteiden tarkastusluukku. Peitekilven avauksen yhteydessä kanaalista tulvahtaa voimakas maakellarimainen haju

- Vanhan putkikanaalin järjestäminen alipaineiseksi koneellisella tuuletusella. Poistoilmapuhaltimen sijoitus esim. kellariarkistoon kanaalin päähän, josta hallittu ilman poisjohtaminen ulkoilmaan.
- vanhan viemäriinjan tarkastusluukun tiiveyden varmistaminen, käytössä olevien viemäriinjojen kunnan varmistus (kuvaus)
- edellä mainituilla toimenpiteillä ei voida poistaa vaurioita, mutta luodaan alipaine rakenteisiin, jolloin epäpuhtauksien kulkeutumien suoraan sisäilmaan vähenee

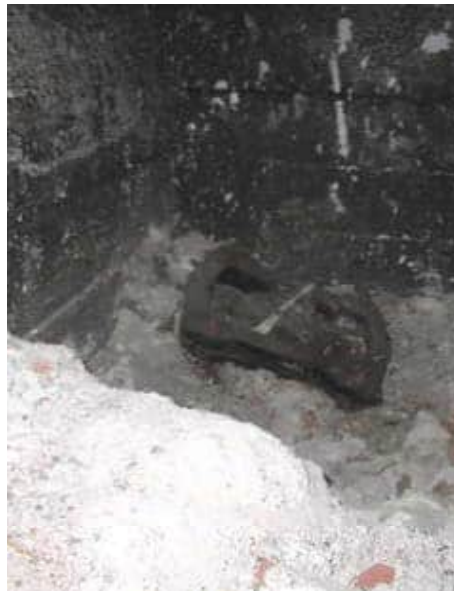
Kuva 2: Viemäriinjan puhdistusyhte kellararkistossa

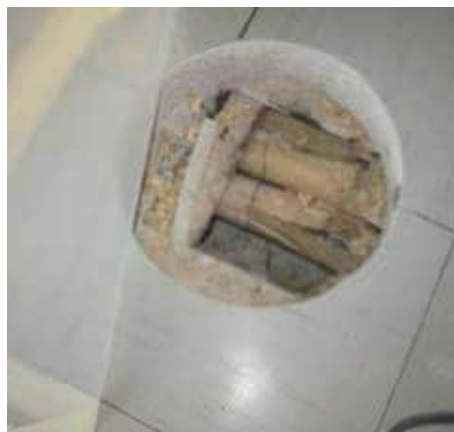
Kuva 3: Putkikanaalilähtö kellararkistossa

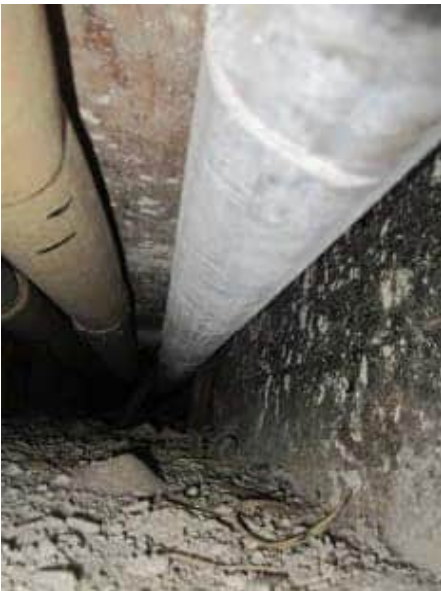
Kuva 4: Putkikanaalin päällystä avattuna pisteessä A. Kanaalissa voimakas haju

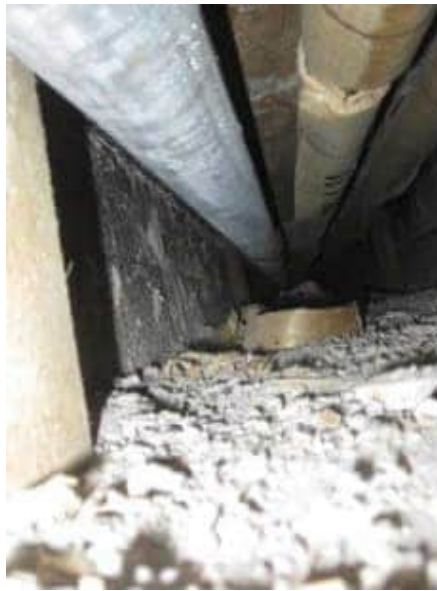
Kuva 5: Putkikanaalin avauspiste A:
Kanaalin pohjalla rakennusjätettä

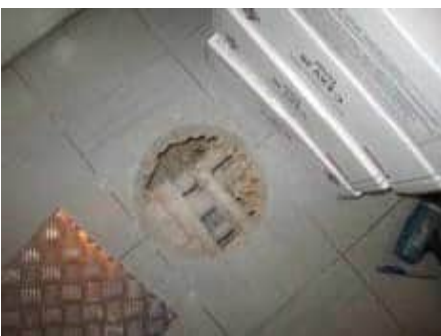
Kuva 6: Putkikanaalin avauspiste A:
Kanaalin pohjalla rakennusjätettä

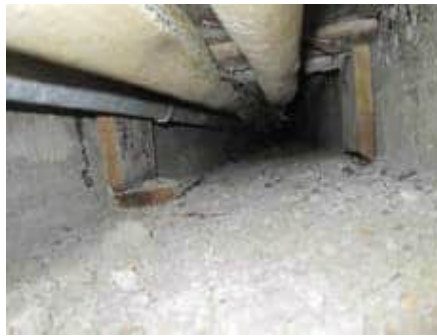
Kuva 9: Putkikanaalin avauspiste B, wc:n suuntaan kuvattuna. Kanaalin pohjalla rakennusjätettä

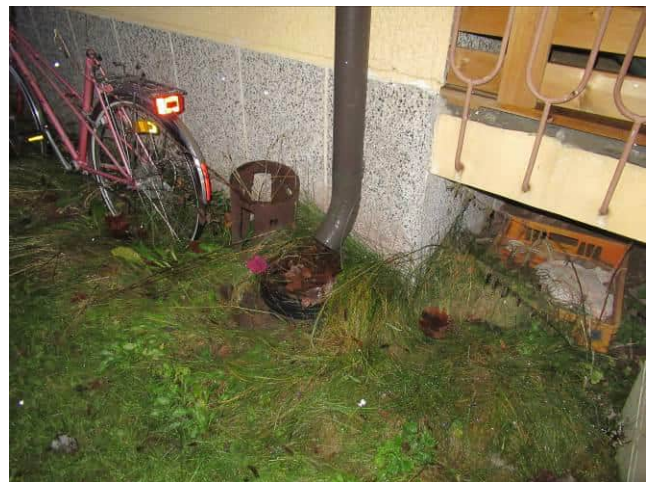
Kuva 6.2 Takapihan puolella kattovedet ohjataan sadevesikaivoon.

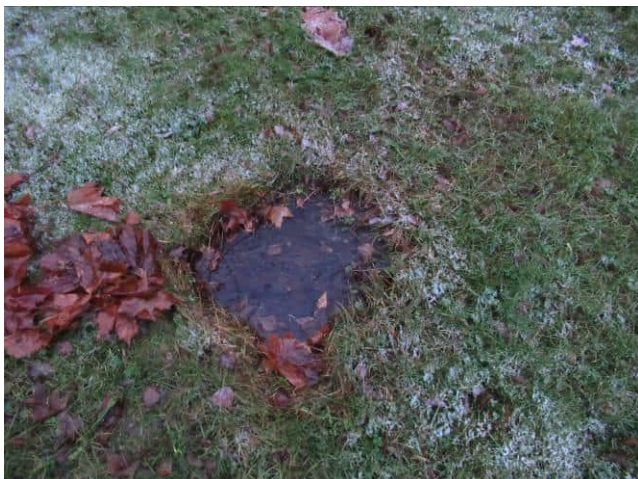
Kuva 6.3 Todennäköisesti salaojien tarkastuskai-
vo.

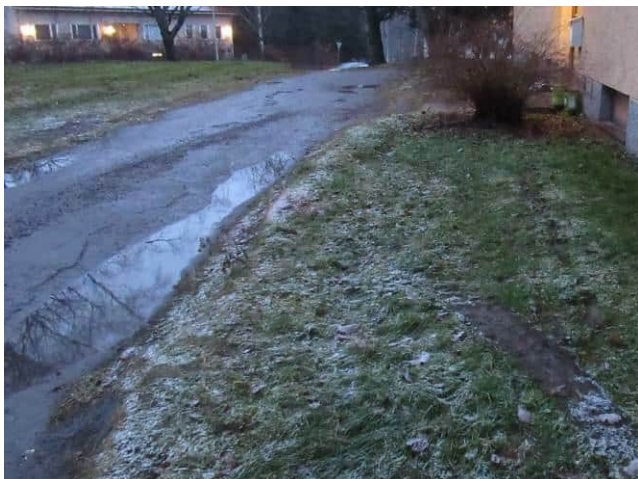
Kulkureitit ovat sorapintaisia. Pääoven edustalla oleva kulkuväylä on routinut ja vesi lammikoituu väylälle. Suositellaan kulkuväylien kunnostusta.

Kuva 6.6 Liikennealueet ovat sorapintaisia ja paikoin huonokuntoisia.

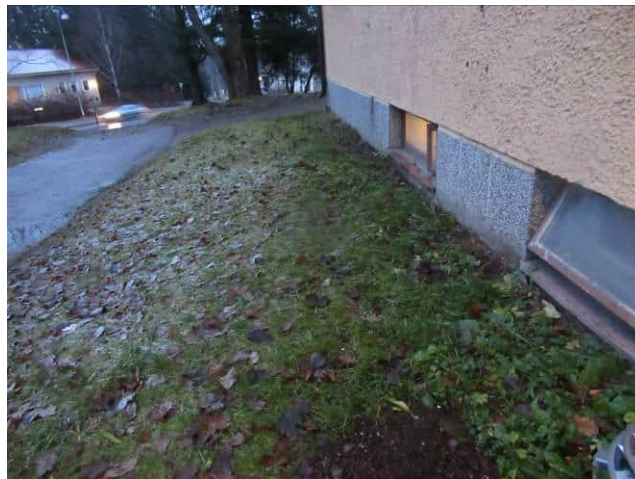
Nurmipintaisella pihalla on jonkin verran puita. Istutusalueita tai pensaita ei ole. Nurmialue ulottuu rakennuksen vierustoille asti. Rakennuksessa kiinni oleva kasvillisuus lisää maanalaisten rakenteiden kosteusrasitusta ja heikentää rakenteen tuulettuvuutta. Suositellaan nurmialueen poistoa seinän vierustoilta. Seinän vierustoilla tulisi olla salaojituksena ja kapillaarikatkona esimerkiksi sepeliä. Piha-alueet ovat pääosin siistikuntoiset.

Kuva 6.10 Nurmialue ulottuu rakennuksen seinään asti.

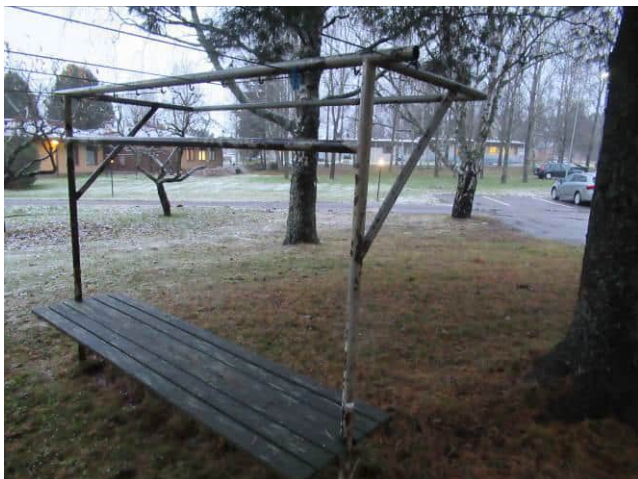
Kiinteistön pihavarusteisiin kuuluu pyykkikeline, joka on huoltokäsittelyn tarpeessa. Jäteastioiden sijaintia ei havaittu. Jäteastiat ovat ilmeisesti yhteiset viereisen rakennuksen kanssa ja ne sijaitsevat viereisen rakennuksen yhteydessä.

Kuva 6.11 Pyykinkuivausteline on huoltokäsittelyn tarpeessa.

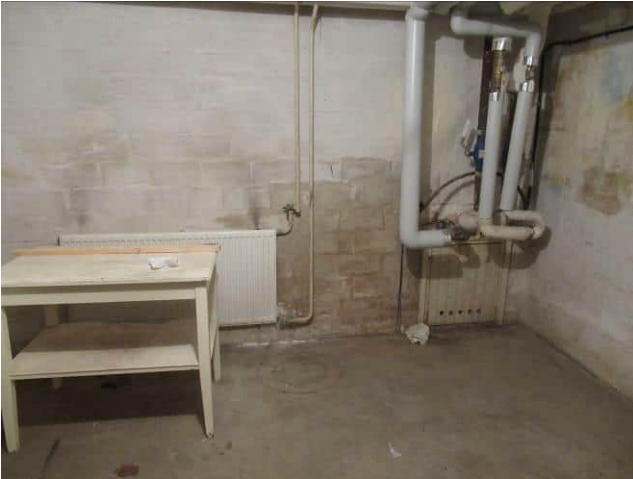
Sisäpuolelta havaittiin kellarin seinissä pintakosteusilmaisimen avulla viitteitä kohonneesta kosteudesta. Seinärakenteissa oli myös nähtävissä kosteuden aiheuttamia jälkiä. Suositellaan rakenteen tarkempaa tutkimista mahdollisten herkästi vaurioituvien materiaalien olemassa olon sekä kunnon varmistamiseksi.

Kuva 6.16 Kellarin seinissä on havaittavissa viitteitä kosteudesta.

Kellarin seinien maanvastaisissa osissa ei havaittu viitteitä vedeneristeestä tai perusmuurilevystä. Kellarin seinien vierustoilla ei myöskään havaittu salaoja-/kapillaarikerrosta. Suositellaan kellarin seinän vedeneristystä ja salaoja- ja kapillaarikerroksen lisäämistä seinän vierustalle.

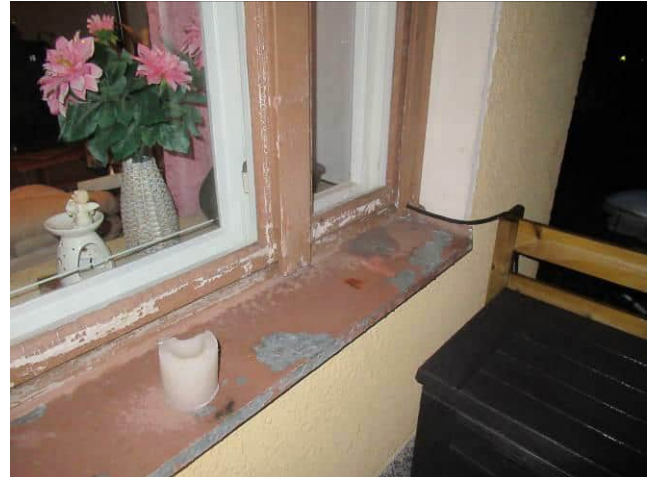
Ikkunat ovat, todennäköisesti alkuperäisiä, sisään aukeavia kaksipuitteisiä puuikkunoita. Tarkastetuissa ikkunoissa ei ollut tiivisteitä. Osassa ikkunoista on havaittavissa runsaasti kosteuden

aiheuttamia vaurioita. Ikkunapellitysten maalipinta hilseilee ja kaadot ovat paikoin puutteelliset. Ikkunat ovat uusimisen tarpeessa. Uusimisen yhteydessä myös ikkunoiden energiatehokkuus paranee. Ikkunoiden uusimisen yhteydessä tulee huomioida riittävä korvausilman saanti. Uudet ikkunat ovat tiiviimmät, eikä korvausilmaa pääse enää kulkeutumaan ikkunapuitteiden välistä. Suositellaan korvausilmaventtiileiden asentamista viimeistään ikkunaremontin yhteydessä.

Kuva 6.21 Ikkunapellitykset ja ulomman ikkunan puitteet huonokuntoisia

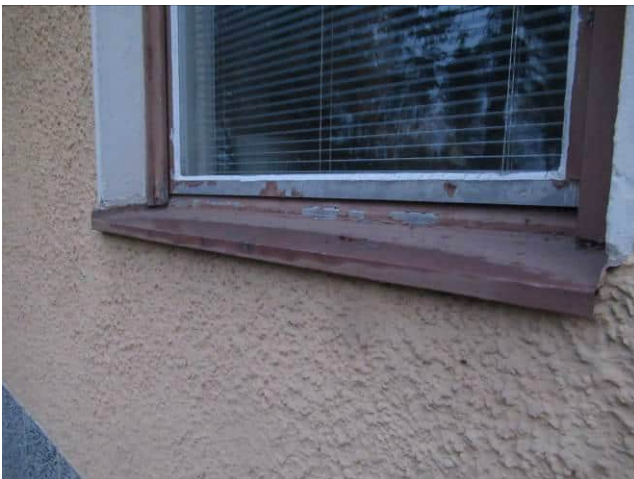
Kuva 6.22 Ikkunapellitysten kaato on paikoin riittämätön.

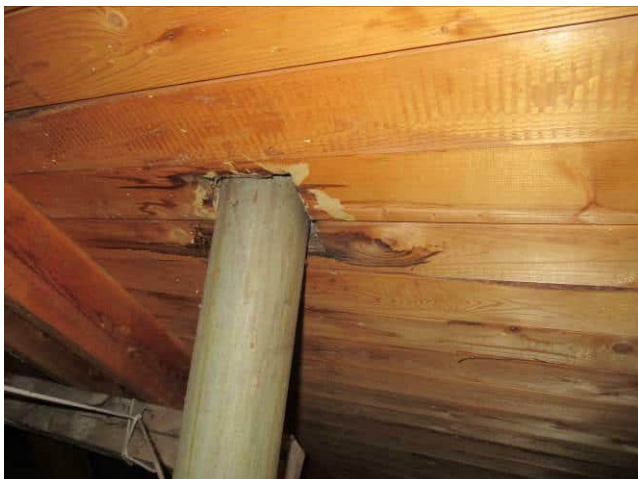
Kuva 6.29 Läpiviennin kohdalla vesijälkiä.

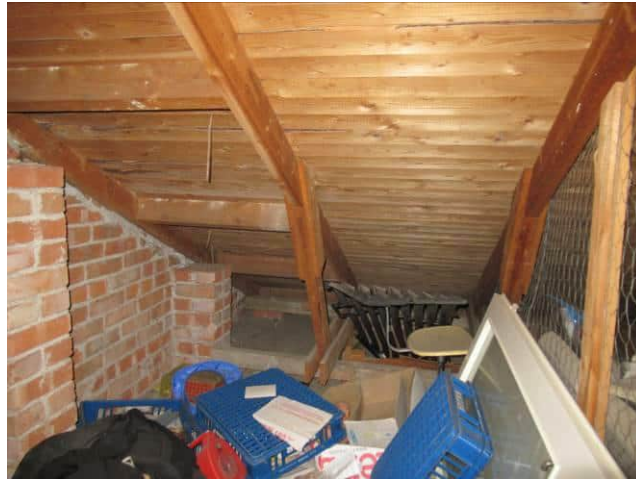
Kuva 6.32 Yläpohjatilassa säilytettävät tavarat aiheuttavat paloturvallisuusriskin.

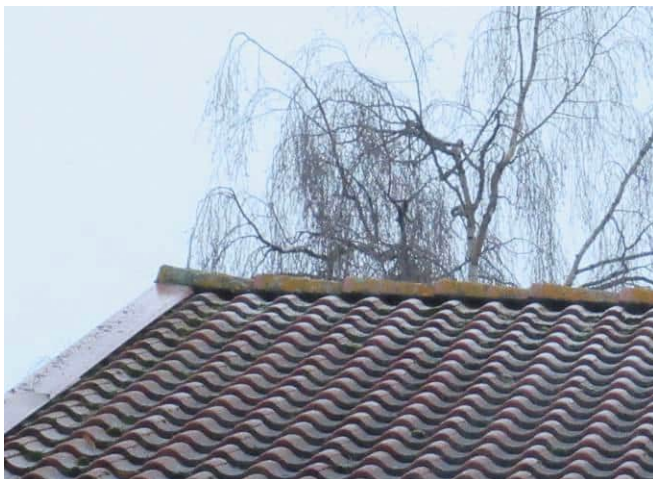
Vesikatteena on tiili. Tiilikatteen alla on aluskate ja umpilaudoitus. Tiilikate vaikuttaa hyväkuntoiselta. Jonkin verran sammaloitumista on havaittavissa erityisesti katon harjalla. Suositellaan vesikatteen säännöllistä puhdistamista.

Kuva 6.33 Tiilissä on havaittavissa jonkun verran sammaloitumista.

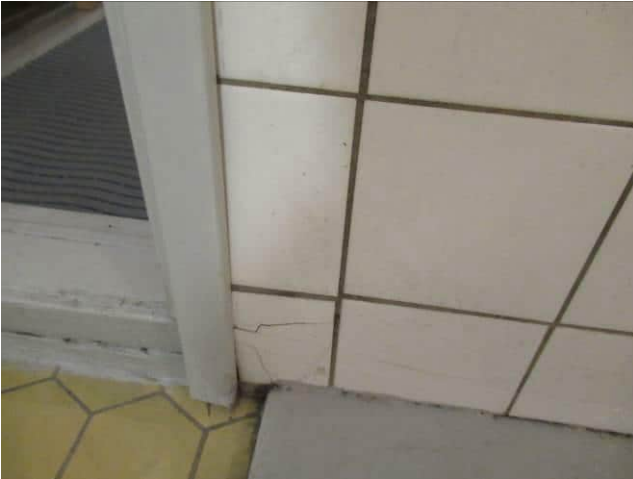
Kuva 6.42 Osa pesuhuoneen seinälaatoista on rikkiäisiä.

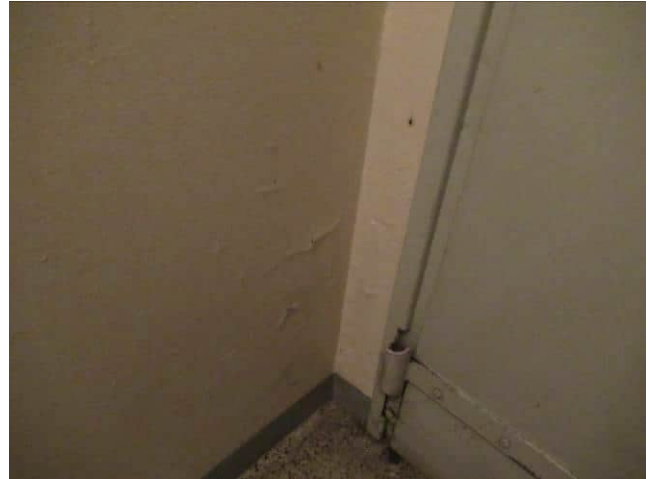
Kellarikerroksen lattia-, seinä- ja kattopinnat ovat pääasiassa maalipintaiset. Seinä- ja lattiapinnoissa on paikoin havaittavissa kohonnutta kosteutta pintakosteusilmaisimen mukaan. Myös pinnoissa on nähtävissä kosteuden aiheuttamia vaurioita. Suositellaan rakenteiden kunnan tarkastamista mahdollisten kosteuden aiheuttamien vaurioiden löytämiseksi ja rakenteen uudelleen pinnoittamista asianmukaisesti.

Kuva 6.43 Kellarikerroksen porrashuoneen seinän maalipinnassa on havaittavissa kosteuden aiheuttamia jälkiä.

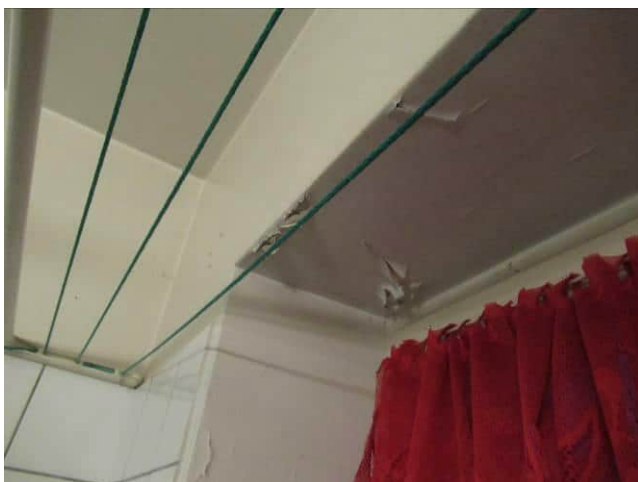
Pesuhuoneiden pintamateriaalit ovat kuluneita ja osa laatoista on todennäköisesti alkuperäisiä. Ikkunarakenteiden ja katon maalipinta hilseilee. Hilseily aiheutuu liiallisen kosteuden vaikutuksesta huonon ilmanvaihdon seurauksena. Suositellaan ilmanvaihdon tehostamista. Lisäksi suositellaan pintamateriaalien ja vedeneristeiden uusimista. On huomioitava, että ainakin alkuperäiset laatat ja tasoitteet voivat sisältää asbestia. Ennen rakenteiden purkamista on suoritettava asbesti- ja haitta-ainekartoitus.

Kuva 6.46 Pesuhuoneen ikkunasyvennyksen maali hilseilee.

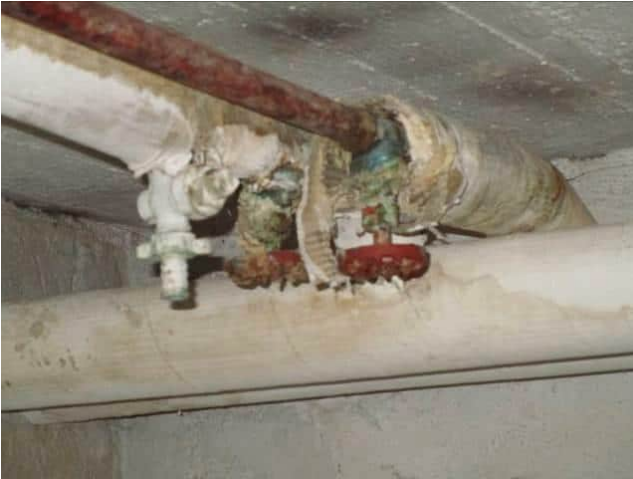
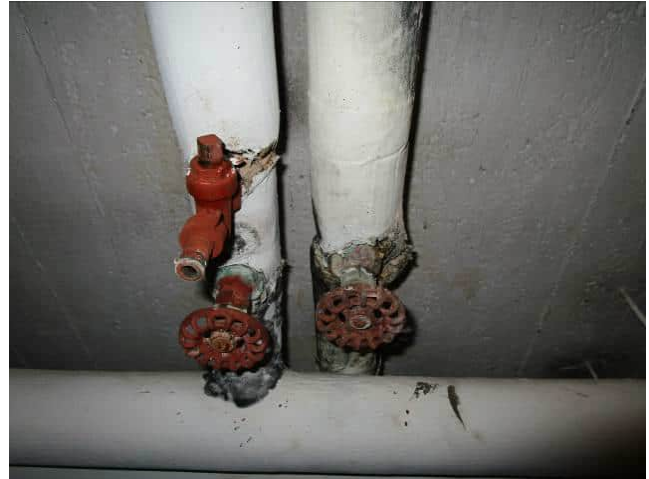
Runkolinjojen sulku- ja linjasäätöventtiilit ovat pääosin alkuperäiset. Alkuperäiset sulku- ja linjasäätöventtiilit ovat huonossa kunnossa olevia palloventtiileitä, joiden tekninen käyttöikä on lopussa. Vanhat linjasäätö- ja sulkuventtiilit tulisi uusia tämän PTS-kauden aikana.

Kuva 6.56 Hyvin huonossa kunnossa olevia venttiileitä

Kuva 6.57 Hyvin huonossa kunnossa olevia venttiileitä

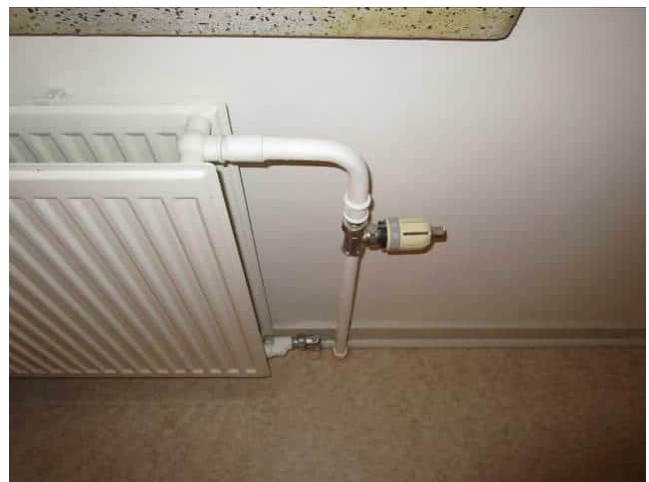
Termostaatit ja patteriventtiilit ovat pääsääntöisesti uusittuja, mutta alkuperäisiäkin on vielä verkostossa. Vaihdetut patteriventtiilit ovat silmämääräisesti hyvässä käyttökunnossa ja alkuperäiset ovat teknisen käyttöiän lopussa ja heikossa kunnossa. Patteriventtiileiden tavoitteellinen käyttöikä on vähintään 25 vuotta ja termostaattien n.20 vuotta.

Kuva 6.61 Asunnon lämmityspatteri, kytkentäjohto ja tyydyttävän kuntoinen termostaattinen patteriventtiili.

Vanhemmiten termostaattien lämmönsäätötarkkuus heikkenee ja patteriventtiilien jumiutumisriski kasvaa. Lisäksi on yleisesti suositeltavaa, että kaikki rakennuksen termostaatit olisivat saman ikäisiä ja mallisia. Täten suositellaan kaikkien termostaattien ja patteriventtiileiden uusimista. Tämän lisäksi verkostolle suositellaan suorittamaan perussäätö ja tasapainotus laitteiston uusimisen yhteydessä. Taloudellisesta näkökulmasta katsottuna voidaan todeta, että yhden asteen lasku huonelämpötilassa aiheuttaa noin 5 % säästön lämmityskustannuksissa. Huonelämpötilojen suunnitteluarvot ovat lämmityskaudella +21 °C ja kesäkaudella +23 °C. Suhteellisen kosteuden optimialue on 40–60 % välillä

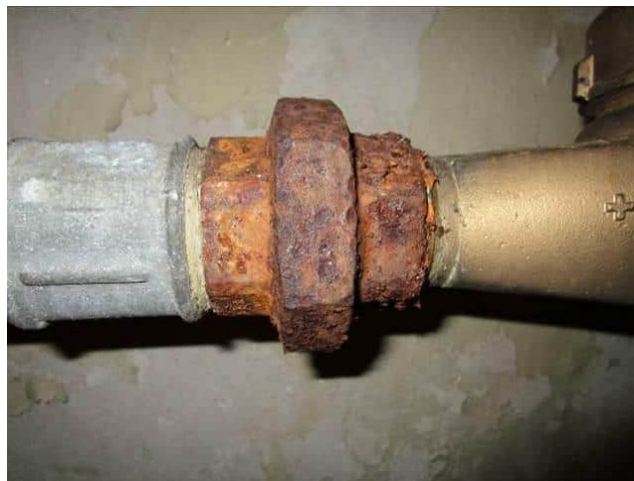
Kuva 6.63 Vesimittarin ruostunut liitos.

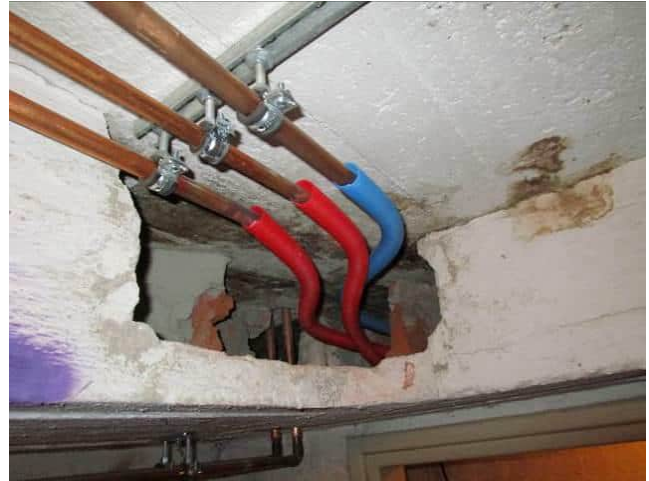
Kuva 6.65 Rakennuksessa on jossain vaiheessa uusittu käyttövesiputkia

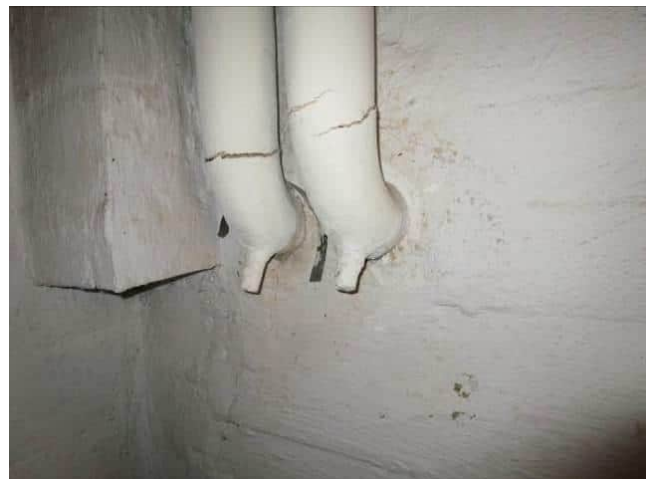
Patteri- ja käyttövesiverkoston putkieristykset ovat pääosin alkuperäisiä mineraalivillaeristeitä. Uudet eristeet ovat näkyviltä osin eristetty mineraalivillaeristeellä ja pinnoitettu PVC-pinnoitteella. Vanhat eristeet ovat alkuperäisiä ja saattavat sisältää asbestia. Tulevaisuudessa näiden purkutöihin tulee kiinnittää huomiota, ja kartoittaa eristeiden asbestipitoisuus.

Kuva 6.72 Alkuperäiset eristykset saattavat sisältää asbestia.

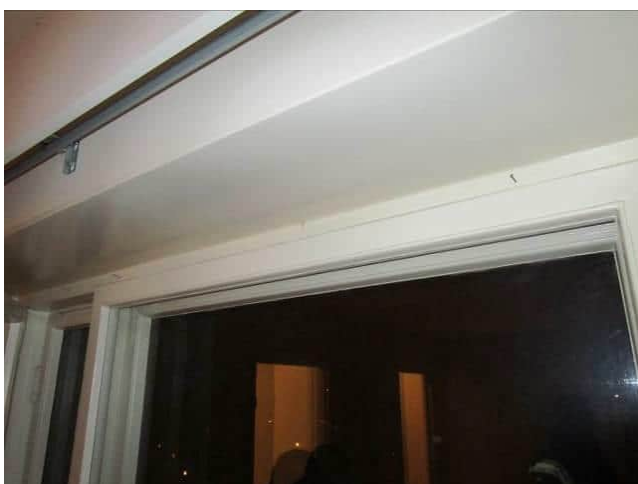
Kierroksen aikana ilmanvaihto toimi hyvin. Ilmanvaihtoa on tehostettu asunnoissa liesituulettimen avulla. Kun liesituulettimella varustetaan painovoimaista ilmanvaihtoa, tulee liesituulettimessa olla asennettuna aktiivihiihisiudatin. Liesituulettimen rasvansuodatin tulisi asukkaan toimesta puhdistaa säännöllisin väliajoin. Tämä huoltotoimenpide mahdollistaa ilmanvaihtuvuuden liesituulettimen kautta. Liesituulettimella tehostettu painovoimainen ilmanvaihto edellyttää hallittua korvausilman saantia rakennukseen, jota asunnoissa ei ollut riittävästi havaittavissa.

Kuva 6.78 Ikkunoissa ei ollut havaittavissa korvausilmaventtiileitä

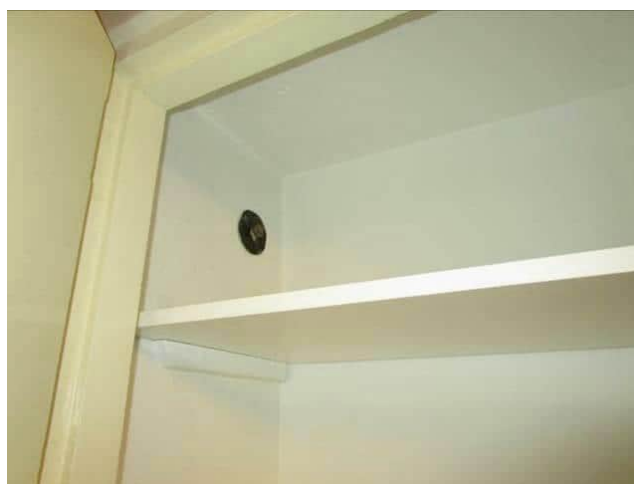
Kuva 6.79 Vanhat korvausilmareiät on paikattu.

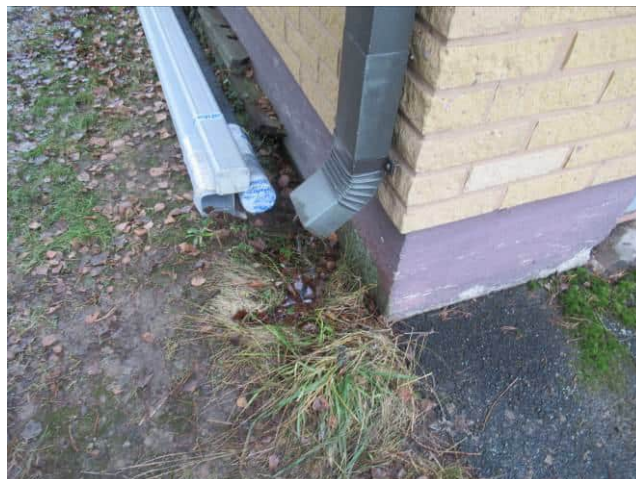
Kattovedet on johdettu räystäskouruilla syöksytovien kautta joko suoraan maahan rakennuksen vierustalle tai betonikouruihin, joilla vettä pyritään ohjaamaan kauemmas rakennuksesta. Betoni-kourut on asemoitu puutteellisesti. Maahan, rakennuksen viereen, johdettujen vesien roiskuminen viereiseen pieliseinään voi aiheuttaa sen ennenaikaista vaurioitumista.

Kuva 6.2 Kattovedet ohjataan syöksytovien kautta suoraan maahan.

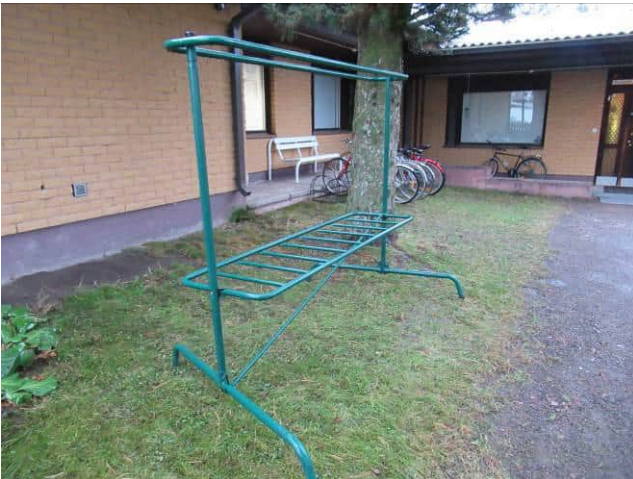
Kuva 6.9 Tomutusteline on hyvässä kunnossa.

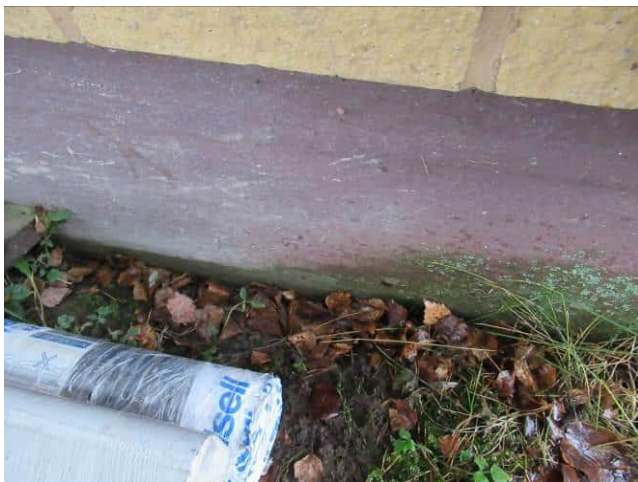
Rakennuksen sokkelit ovat maalatut ja betonirakenteiset. Sokkeleissa on paikoin havaittavissa kosteuden aiheuttamia jälkiä. Rakennuksessa on todennäköisesti valesokkelirakenne, jolle suositellaan kuntotutkimuksia. Valesokkeli on riskirakenne.

Kuva 6.16 Rakennuksen sokkelissa kosteuden aiheuttamaa sammaloitumista.

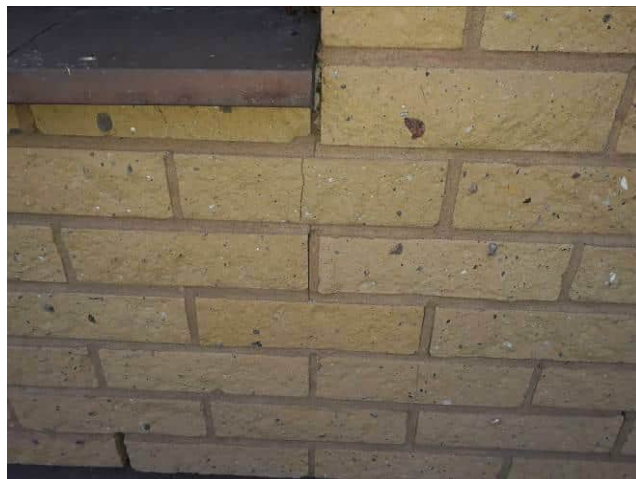
Rakennuksen ulkoseinät on tiiliverhottuja. Ovien ja ikkunoiden yläpuoliset osuudet ovat puuverhoiltuja. Julkisivut ovat pääasiassa siistissä kunnossa. Tiilipinnoissa ei havaittu vaurioita, lukuun ottamatta yksittäistä halkeamaa ikkunan alareunassa. Osa alimman tiilirivin pystysaumoista on saumaamatta tuuletuksen varmistamiseksi. Rakennuksen takapuolella on puuverhottu osa. Puuverhous on huonossa kunnossa. Sen uusimista tai huoltokäsittelyä suositellaan yleisilmeen parantamiseksi.

Kuva 6.19 Ikkunan alareunassa on yksittäinen tiili lohjennut.

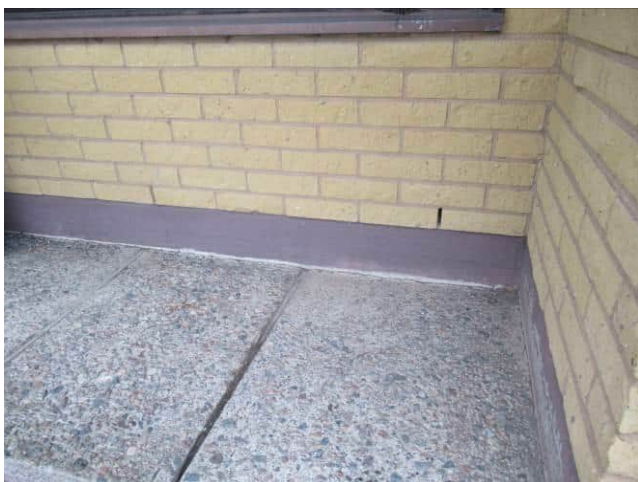
Kuva 6.20 Alimman tiilirivin pystysaumoista osa on jätetty tuuletuksen varmistamiseksi saumamatta.

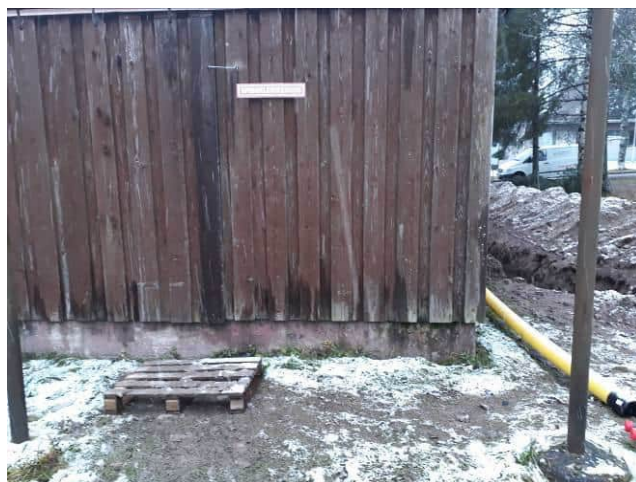
Kuva 6.21 Puuverhous on huonokuntoinen.

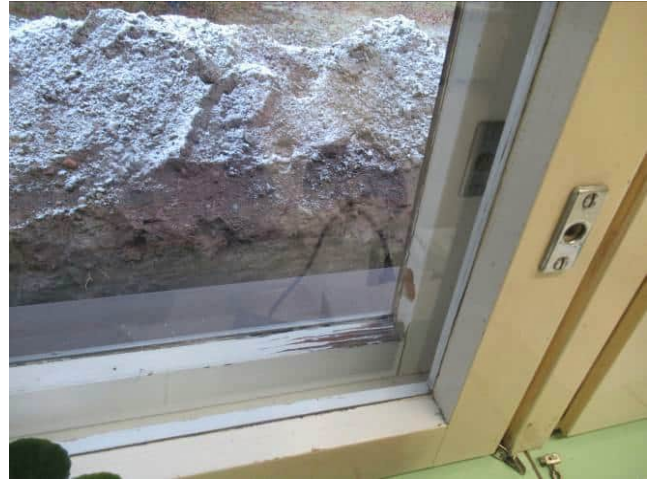
Ikkunat ovat todennäköisesti alkuperäisiä sisään aukeavia kaksipuitteisia ja kaksilasisia ikkunoita. Ikkunoissa on havaittavissa kulumaa sekä paikoin kosteuden aiheuttamia jälkiä. Pellityksissä on havaittavissa puutteita kaadoissa sekä tiivistyksissä. Suositellaan ikkunoiden uusimista, vaihtoehtoisesti suositellaan ikkunoiden kunnostusta.

Kuva 6.23 Ikkunoissa on havaittavissa kosteuden aiheuttamia jälkiä.

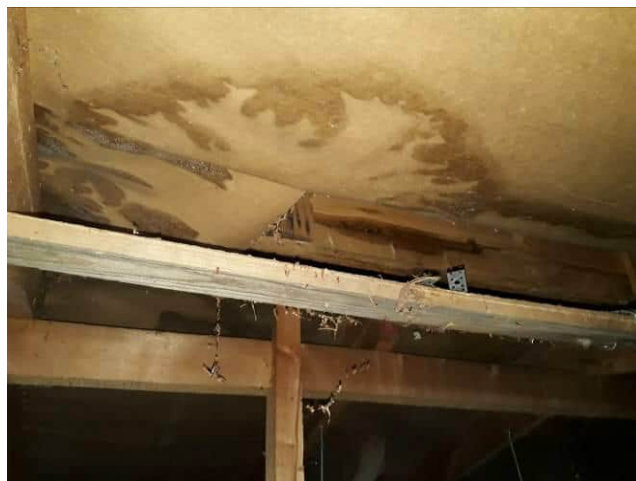
Vesikatto on harjarakenteinen. Katemateriaalina on tiili. Tiilen alla on panssarialuskate. Nykyisen vesikaton alle on jätetty alkuperäinen tasarakenteinen huopakate. Aluskatteessa on havaittavissa vesijälkiä ja vesikaton läpivienneissä epätiiviyksiä. Puurakenteissa ei havaittu kosteuden aiheuttamia vaurioita tai mikrobikasvua pinnoilla. Lisäksi yläpohjaan on jätetty sinne kuulumatonta materiaalia, kuten ylimääräisiä eristeitä. Yläpohjan tuuletustila suositellaan siivottavaksi. Suositellaan yläpohja- ja vesikattorakenteiden tarkempaa kuntotutkimusta, jossa selvitetään myös esimerkiksi vanhan katteen aiheuttamat mahdolliset vauriot ja niiden vaikutus sisäilmaan.

Kuva 6.30 Panssarialuskatteessa on näkyvissä vesijälkiä.

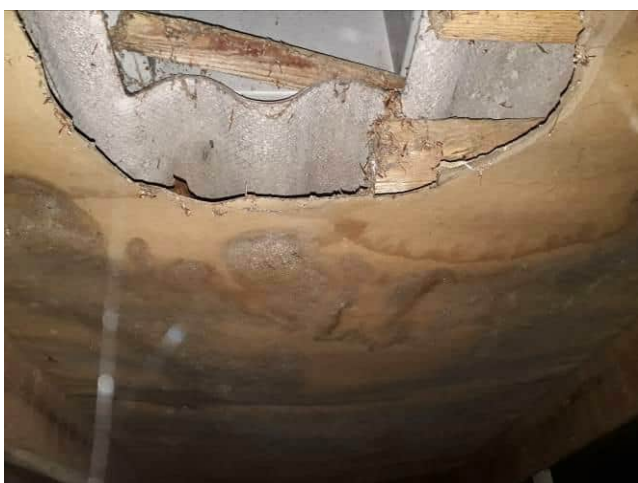
Kuva 6.31 Läpiviennit eivät ole tiiviitä.

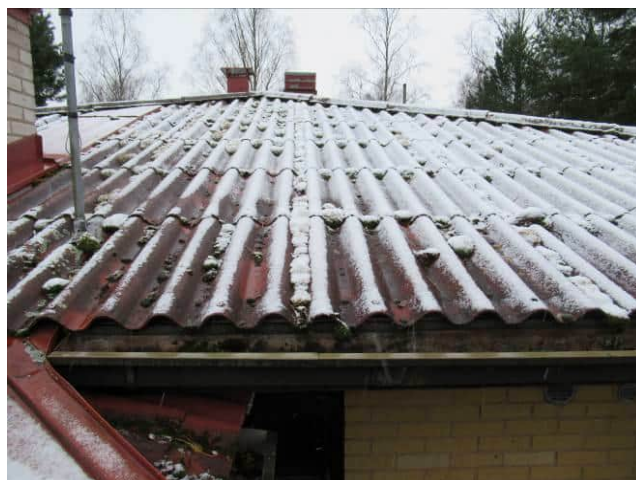
Vesikatteena on tiilikate. Tiilikate on paikoin sammaloitunut ja roskainen. Suositellaan kатteen puhdistamista. Tiilien kuntoa ei täysin voitu arvioida katolla olleen lumipeitteen vuoksi.

Kuva 6.34 Sammalta tiilikatolla.

Kuva 6.35 Tiilikate on sammaloitunut.

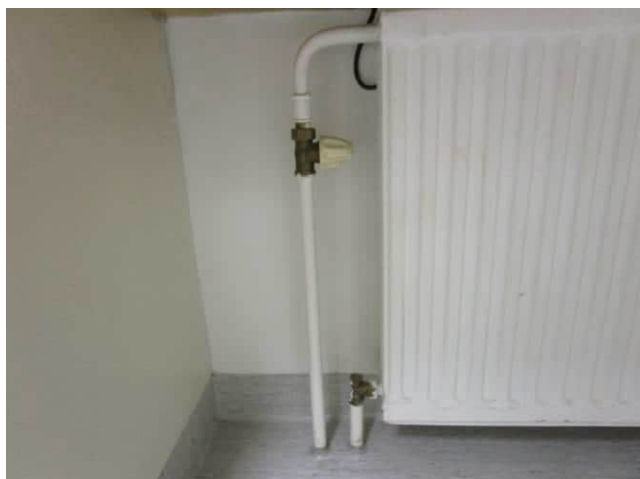
Kuva 6.39 Kytkentäjohto patterille ja iäkäs patteriventtiili ja säätölaite
