HOLLITIEN ALUEEN ASEMAKAAVAMUUTOS

KOOSTE RAKENNUSTEN KUNTOARVIOINNEISTA

KUNTOTUTKIMUS

HÄMEENKYRÖN KUNNANVIRASTOTALO

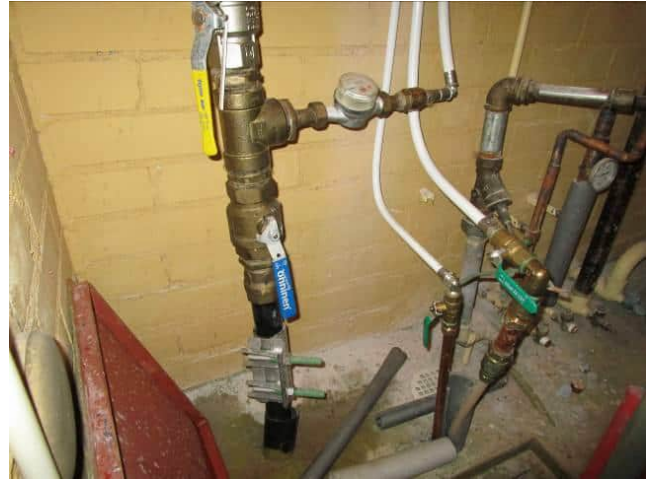
Kuva 6.44 Tonttivesijohto oli hyvässä kunnossa

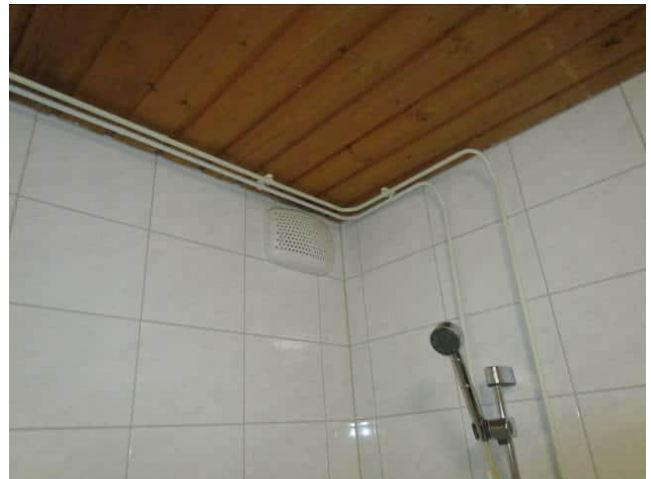
Kuva 6.46 Pinta-asennettua alkuperäistä kupariputkea saunatilassa

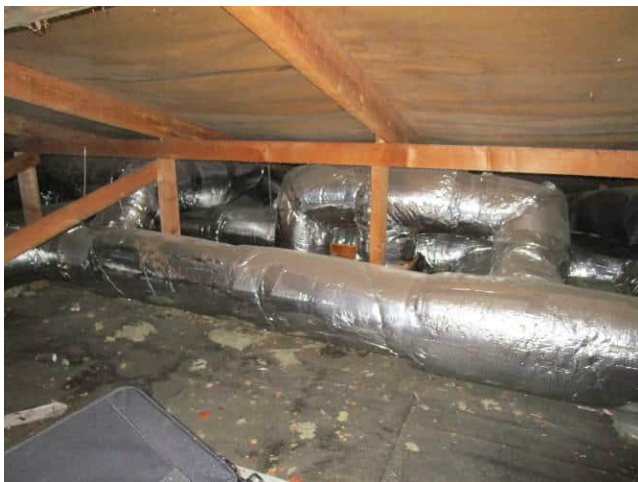
Ilmanvaihtokanavat ovat välikatolla eristetty mineraalivillan avulla ja pinnoitettu alumiinipaperin avulla. Eristeet olivat hyvässä kunnossa.

Kuva 6.53 Siistää lämmöneristystä alumiinipinnoituksella

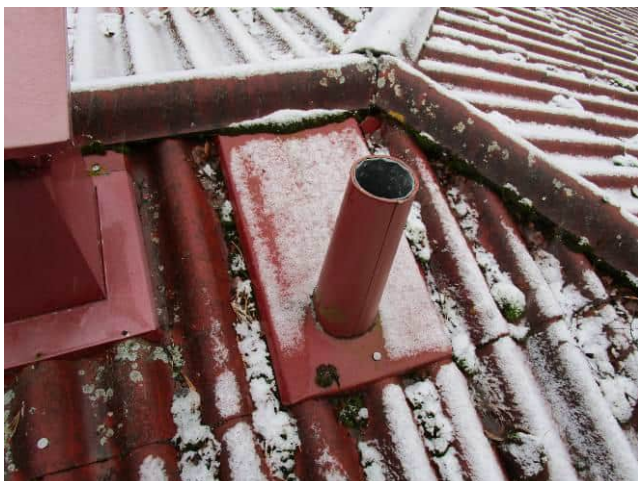
Tuuletusviemärit eivät ole vesikatolla asianmukaisesti lämmöneristettyjä. Tuuletusviemäreiden tulee olla lämmöneristettyjä kaikissa mahdollisesti kylmissä tiloissa kuten ullakolla ja vesikatolla. Välikatolla tuuletusviemärit oli eristetty mineraalivillalla ja suojattu mustalla muovilla.

Kuva 6.55 Eristämätön tuuletusviemäriin pää vesikatolla.

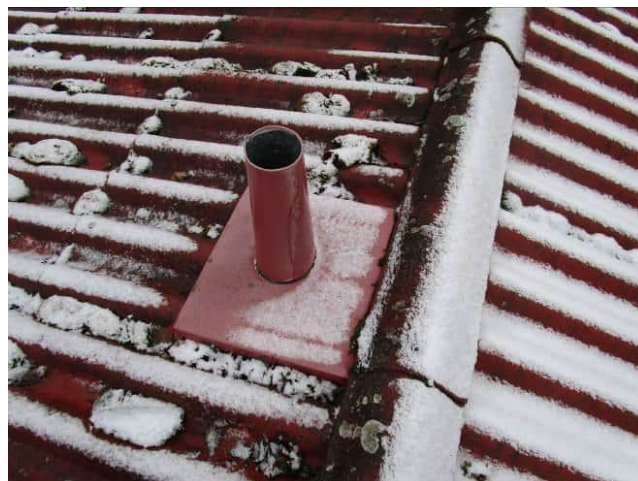
Kuva 6.56 Eristämätön tuuletusviemäriin pää.

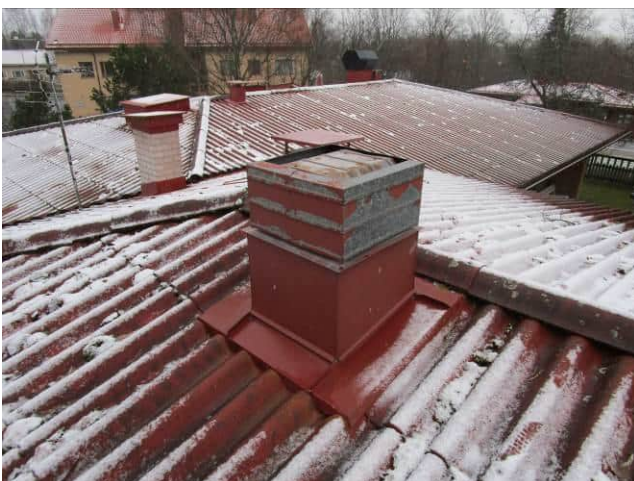
Kuva 6.59 Alkuperäinen huippuimuri, joka palvelee eläinlääkäritaloa

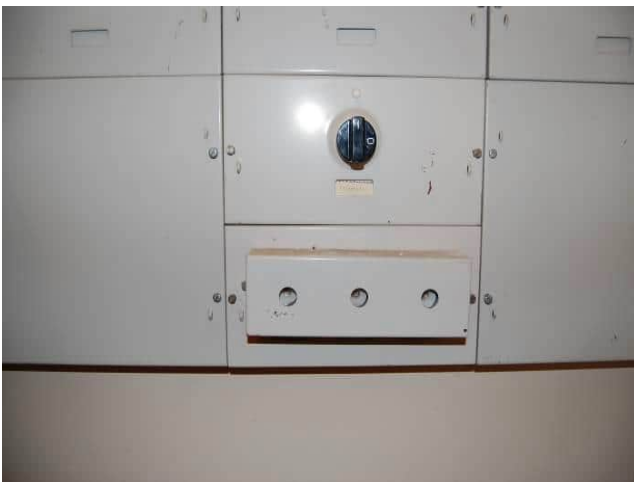
Kiinteistö on liitetty paikallisen energiayhtiön pienjänniteverkkoon AMCMK 3*35+16 kaapelilla. Pääsulakkeet ovat kokoa 3*63A.

Kuva 6.65 Pääsulakkeet sekä pääkytkin

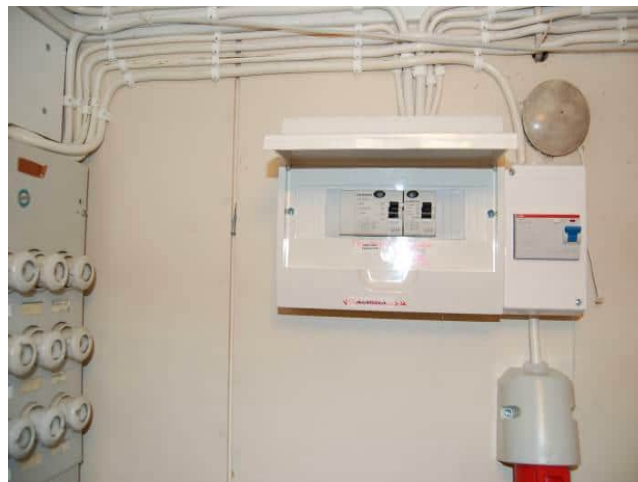
Kuva 6.67 Pääkeskukselle jälkikäteen lisätty lisäosa
