HOLLITIEN ALUEEN ASEMAKAAVAMUUTOS

KOOSTE RAKENNUSTEN KUNTOARVIOINNEISTA

KUNTOTUTKIMUS

HÄMEENKYRÖN KUNNANVIRASTOTALO

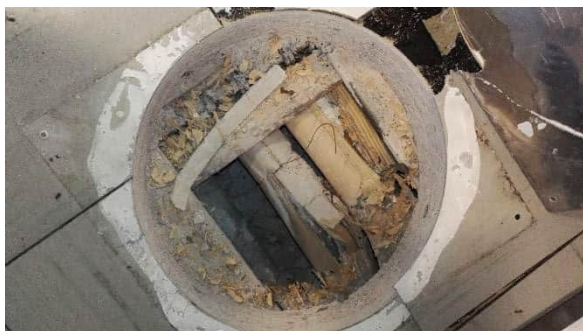
Rakennuksen alapohjassa kulkee putkikanaali, joka on alipaineistettu lämmönjakohuoneessa sijaitsevalla puhaltimella. Alipaine on huomattava, eli laite toimii. Kanaalissa kulkee vesiputkia, jotka on eristetty pahvieristeellä. Kanaalissa on vanhoja lautoja ja reunustoilla bitumisively.

Kuva 16. Putkikanaalin luukku.

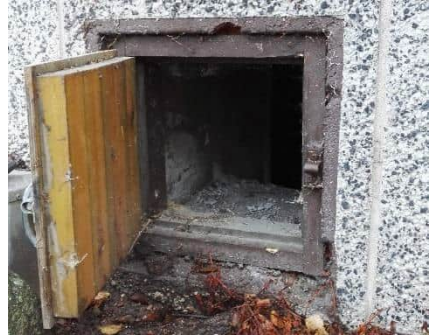
Kellariin johtaa rakennuksen takaseinällä oleva vanha polttoainekuilu, joka on suljettu ulkopuolelta teräskansilla ja sisäpuolelta puurakenteisella ovella. Luukut ovat ulkopuolelta vääntyneet ja puutteellisesti kiinni, joten lumi ja vesi pääsevät valumaan kuiluun ja sitä kautta sisäpuolella olevaa luukkuja päin. Betonirakenteinen kuilu on myös paikoitellen pahoin rapautunut ja huonokuntoinen. Sisäpuolella kuilussa on ohut puurakenteinen levyovi, joka on eristetty. Puurakenteinen karmi ja luukku ovat alttiina ulkoa tulevalle vedelle ja siten herkästi vaurioituva rakenne. Eristepaksuus ovessa on erittäin ohut, joten kuilun kautta syntyy huomattava lämpövuoto. Ulkolämpötilan ollessa +2 °C oven pintalämpötila oli sisällä noin +10 °C. Huoneen lämpötila oli myös huomattavasti alempi kuin muissa kellarikerroksen huoneissa.

Kuva 18. Luukku polttoöljyn täytölle.

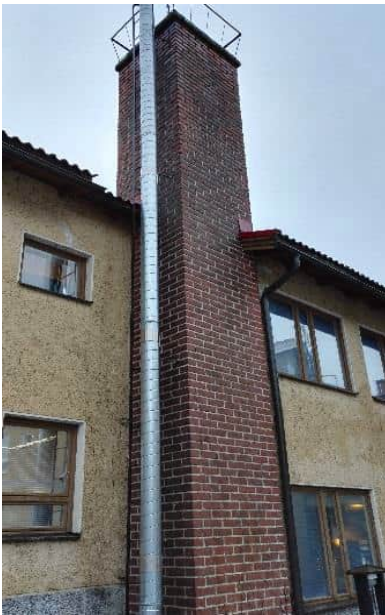
Rakennuksen vanha savupiippu on ulkoisesti hyvässä kunnossa, joskin siinä on joskus kasvanut villiviini kyljessä. Kasvi tunkeutuu tiilen ja rappauksen huokosiin rapauttaen sitä, joten kasvillisuus olisi hyvä pitää poissa piipun sekä muun rakennuksen pinnasta. Kasvillisuutta löytyy myös rakennuksen koillispuolelta uuden ja vanhan osan nurkasta. Piipun päässä on pieni hattu, joka estää sadeveden pääsyn suoraan hormiin. Hattu on kiinni piipun yläpinnassa, mutta se ei estä lumen ja sulamisvesien pääytymistä piipun sisään.

Kuva 28. Savupiippu.

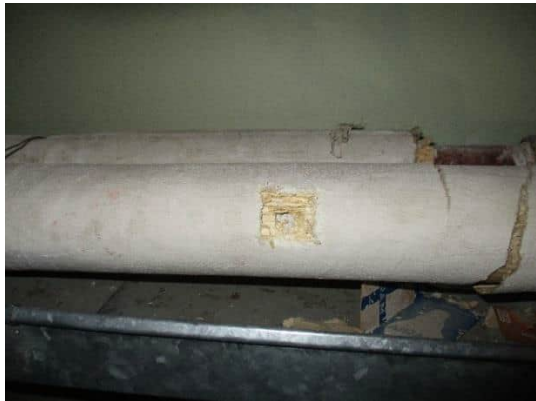
Kuva 53. Näyte putkieristeestä (ASB6), ei sisällä asbestia. **Suositellaan kuitenkin käsiteltäväksi asbestipitoisena.**

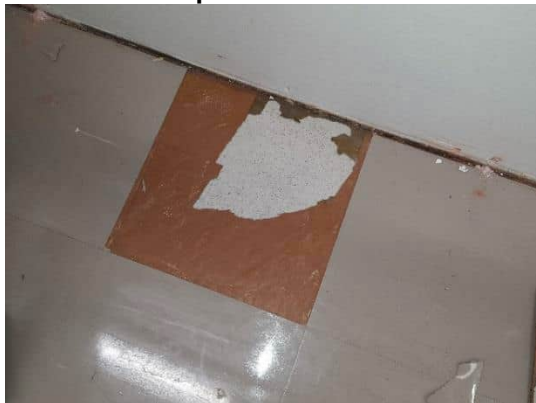
Kuva 55. Linoleumilattian alla vanha asbestipitoinen Finnflex-laatta. Liima ei ole asbestipitoista.

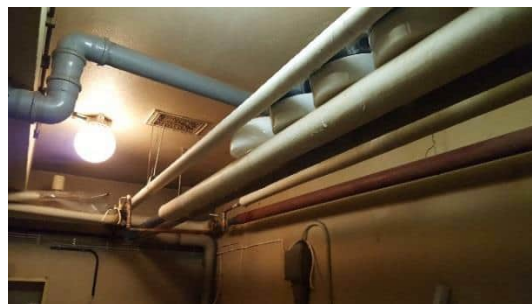
Kuva 58. Putkieristeistä otetuista näytteissä ei ollut asbestia, mutta eristeet suositellaan käsiteltäväksi asbestipitoisena.

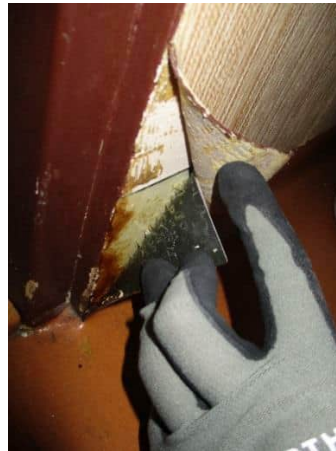
Kuva 66. Näyte muovimatosta ja liimasta (ASB16), ei sisällä asbestia.

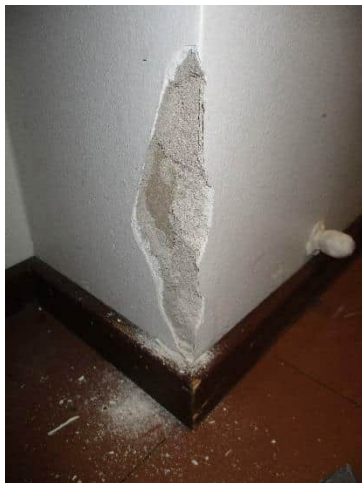
Kuva 67. Näyte seinätasoitteesta (ASB13), ei sisällä asbestia.

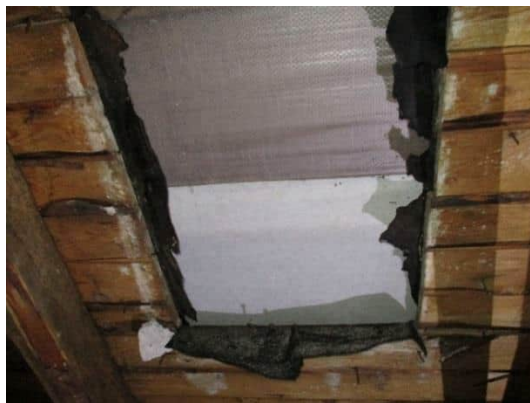
Kuva 72. Näyte aluskermistä (PAH2), ei sisällä PAH-yhdisteitä yli haitallisen määrän raja-arvon.

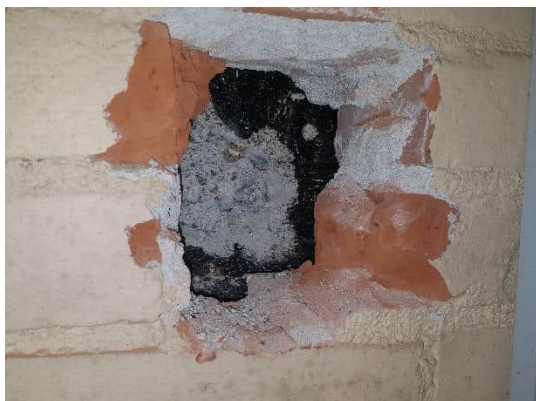
Kuva 73. Näyte kellarin sivelestä (PAH3), ei sisällä PAH-yhdisteitä yli haitallisen määrän raja-arvon.

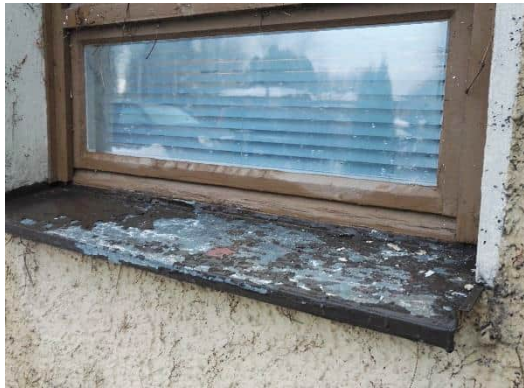
Kohteen maalinäytteet otettiin pääosin kokoamanäytteinä. Näyte Pb7 sisältää lyijyä yli vaarallisen jätteen ja näytteitä RM1-3 ja RM5-6 vastaavat materiaalit sisältävät sinkkiä yli vaarallisen jätteen raja-arvon. Raskasmetalleja esiintyy kellarin maaleissa (seinä-, katto- ja lattiamaleissa) sekä julkisivun ja ikkunapeltien maalissa.

Kuva 81. Näyte ikkunapellin maalista (Pb7), sisältää lyijyä.

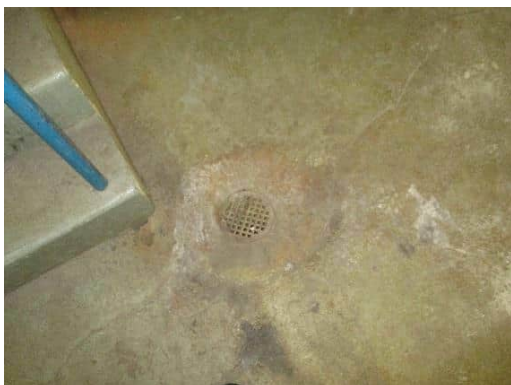
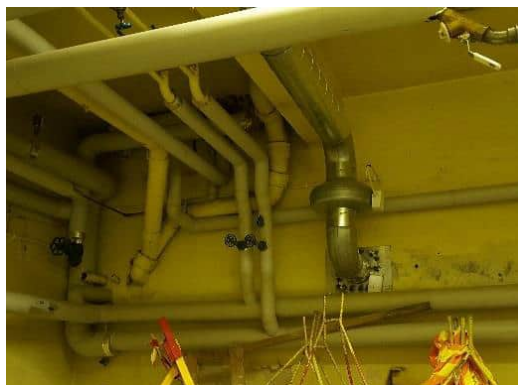
Kohteessa oli alkuperäisiä valurautaisia viemäreitä. Valurautaviemäreiden muhviliitokset sisältävät todennäköisesti lyijyä. Lyijy tulee käsitellä vaarallisena jätteenä.

Kuva 87. Valurautaviemäri.

Kuva 88. Valurautaviemäreitä.

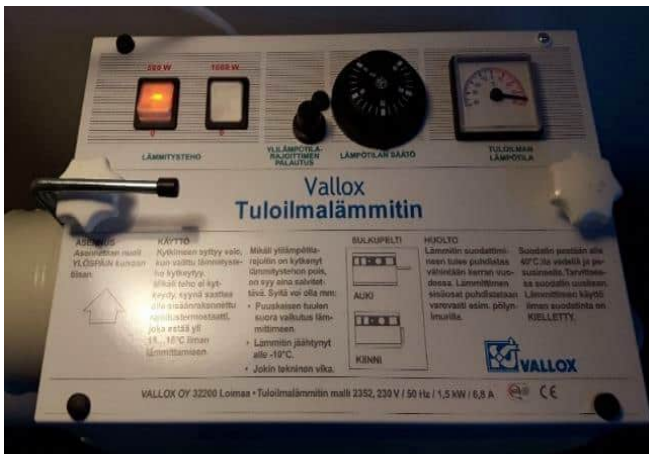
Koska rakennuksessa ei ole koneellista tuloilman puhallusta, on rakennus alipaineinen etenkin huippuimureiden käydessä täydellä nopeudella. Korvausilmalaitteiden kautta ei saada riittävästi korvausilmaa, vaan osa korvausilmasta tulee rakenteiden ja ikkunarakojen kautta. Ikkunarakojen kautta tuleva kylmä ilma aiheuttaa tiloihin ”veto”-ongelmia.

Kuva 89. Korvausilmalaite.

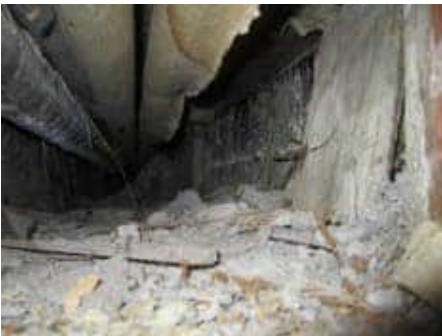
Kuva 8: Putkikanaalin avauspiste B, wc:n
suuntaan kuvattuna.
Kanaalin pohjalla rakennusjätettä

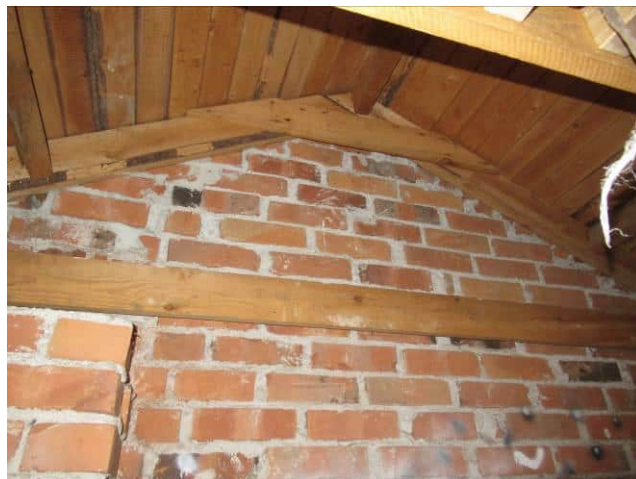
Vesikatto on puurakenteinen ja harjamallinen. Vesikatteen alla on tuulettuva yläpohjatila, joka on varastokäytössä. Yläpohjatila tuulettuu räystäiden suuntaisesti. Päätymkolmioissa tai harjalla ei ole tuuletusaukkoja. Vesikaton vedenpoisto on toteutettu räystäskourujen ja syöksytorvien avulla. Läpivientien yhteydessä on aluslaudoituksessa havaittavissa jonkin verran kosteusjälkiä. Suositellaan kaikkien vesikaton läpivientien tarkastamista ja tiivistämistä tarvittaessa. Lisäksi suositellaan yläpohjatilan siivoamista paloturvallisuuden parantamiseksi.

Kuva 6.31 Päätykolmioissa ei ole tuuletusaukkoja.

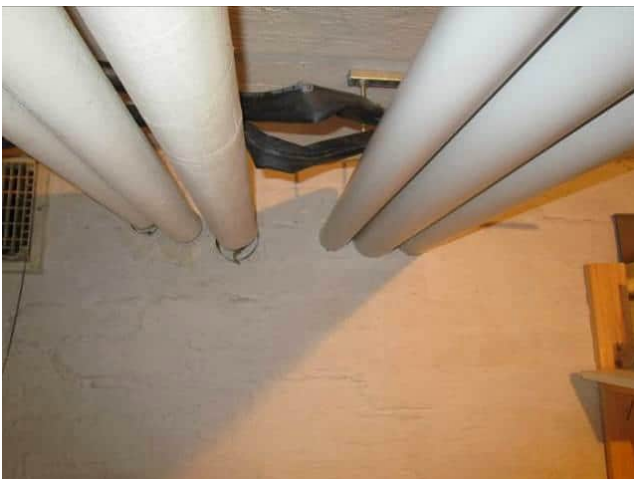
Patteri- ja käyttövesiverkoston putkieristykset ovat pääosin alkuperäisiä mineraalivillaeristeitä. Uudet eristeet ovat näkyviltä osin eristetty mineraalivillaeristeellä ja pinnoitettu PVC-pinnoitteella. Vanhat eristeet ovat alkuperäisiä ja saattavat sisältää asbestia. Tulevaisuudessa näiden purkutöihin tulee kiinnittää huomiota, ja kartoittaa eristeiden asbestipitoisuus.

Kuva 6.71 Alkuperäistä ja uusittua eristystä kellaritilassa

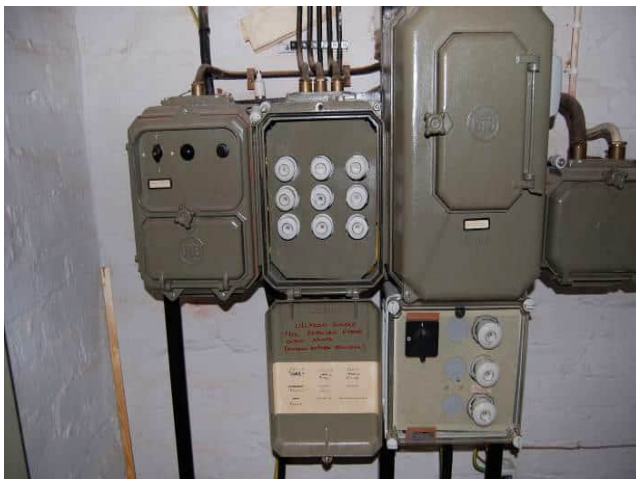
Pääkeskus on alkuperäinen, nimellisvirraltaan 63A keskus. Pääkeskuksen yhteydessä on myös kiinteistökeskusosa. Erillistä mittarikeskusta ei ole, huoneistojen mittarit sijaitsevat huoneistojen ryhmäkeskusten yhteydessä.

Kuva 6.83 Pääkeskus.

Keskuksien laskennallinen käyttöikä pidetään noin 40 vuotta. Pää- ja kiinteistökeskus suositellaan uusittavaksi PTS-jakson aikana.

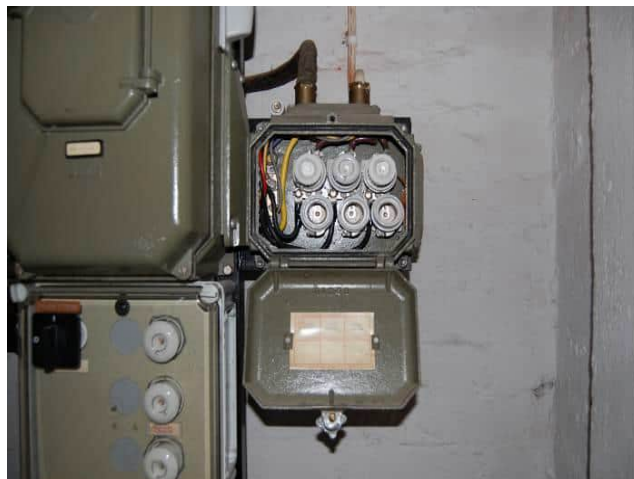
Kuva 6.84 Kiinteistökeskus.

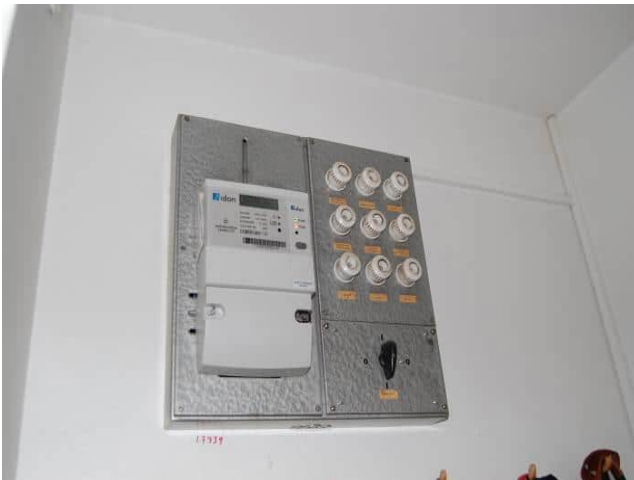
Huoneistojen ryhmäkeskukset ovat pääosin alkuperäisiä 3-vaiheisia tulppasulakekeskuksia. Lähtöjä ryhmäkeskuksissa on keskimäärin 9 kpl. Huoneistojen nousujohdot ovat tyyppiä 4*10. Yhdessä tarkastetussa asunnossa oli ryhmäkeskus uusittu, sekä muita huoneiston asennuksia.

Kuva 6.85 Alkuperäinen ryhmäkeskus

Huoneistojen ryhmäkeskukset suositellaan uusittavaksi PTS-jakson aikana vikavirtasuojin, ja it-osalla varustettuihin ryhmäkeskuksiin.

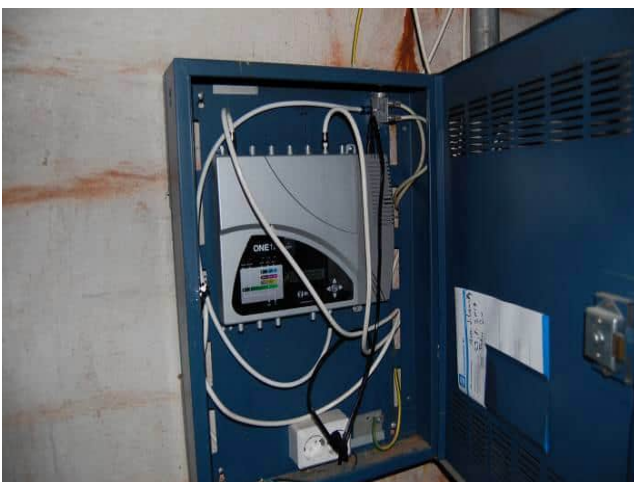
Antennivahvistin sijaitsee ullakolla. Antennijärjestelmä on silmämääräisesti ehjä ja asianmukaisesti toteutettu. Antennijärjestelmä on oletettavasti ketjuverkko-muotoinen.

Kuva 6.87 Antennivahvistin

Antennijärjestelmä suositellaan uusittavaksi PTS-jakson aikana Tähti-verkkomuotoiseksi.

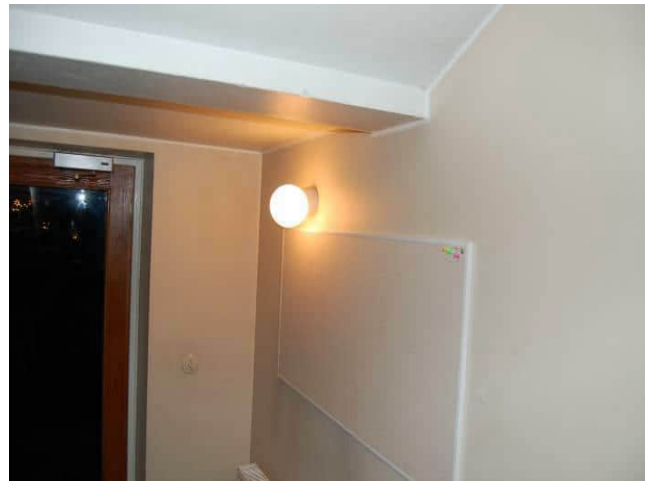
Porrashuoneiden valaisimina on käytetty kattovalaisimia sekä seinävalaisimia. Suurin osa valaisimista oli hyväkuntoisia, joille säännöllinen huolto riittää, mutta valaisinten valaistuvoimakkuus ei silmämääräisesti riitä porrashuoneeseen.

Kuva 6.89 Porrashuoneen valaistusta

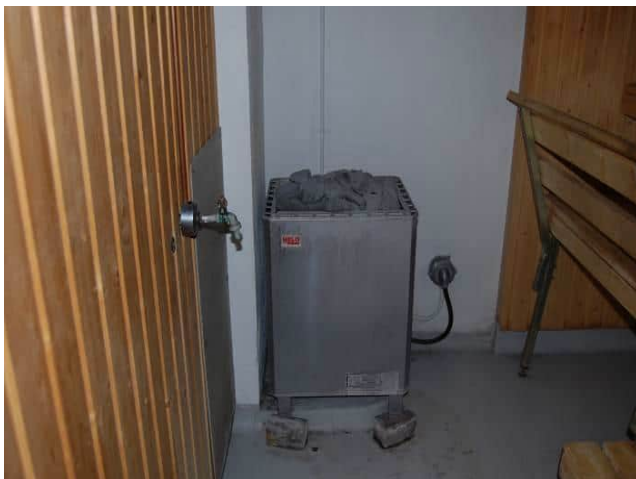
Kiinteistössä on myös yhteissaunatilat sekä pesulatilat. Kyseisten tilojen asennukset ovat pääosin välttävissä kunnossa. Kiuas sekä valaisimet suositellaan uusittavaksi PTS-jakson aikana.

Kuva 6.92 Kiuas

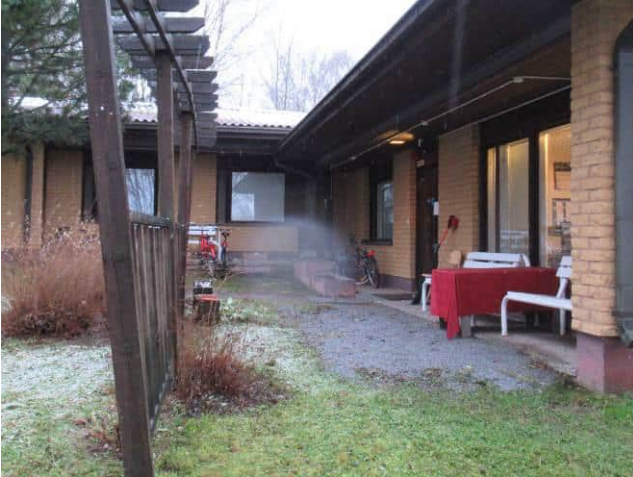
Kulkureitit ovat sorapintaisia. Kulkuväylät ovat osin rikkaruohottuneet. Suositellaan kulkuväylien kunnostusta.

Kuva 6.3 Liikennealueet ovat sorapintaisia ja paikoin rikkaruohottuneita.

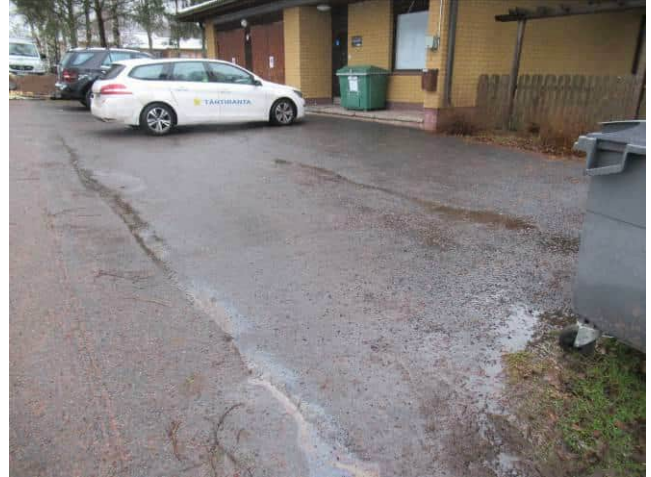
Kiinteistön etupihalla on asfalttipintainen paikoitusalue. Pinnoite on pääosin hyväkuntoinen. Suositellaan normaaleja huoltotoimenpiteitä tarpeen mukaan.

Kuva 6.4 Paikoitusalue on rakennuksen etupihalla.

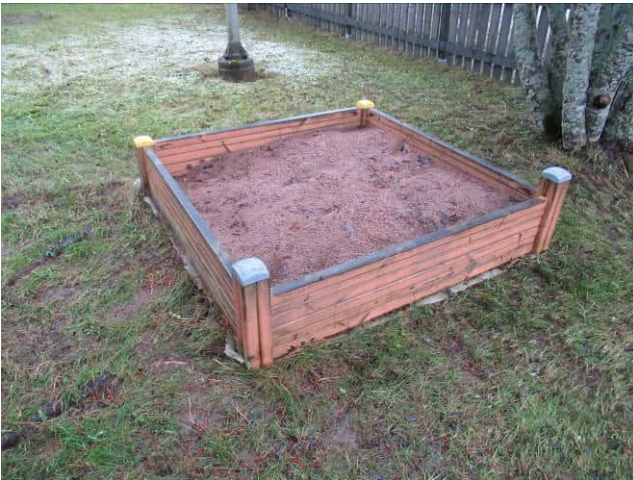
Kiinteistön oleskelu- ja leikkialueet ovat nurmipintaisia. Nurmialueet ovat paikoin kuluneita. Suositellaan normaaleja huoltotoimenpiteitä nurmialueille.

Kuva 6.5 Oleskelualueet ovat nurmipintaisia.

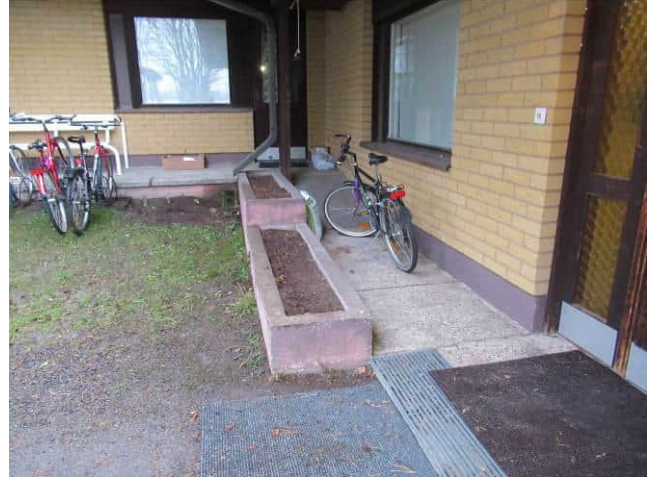
Kuva 6.8 Asuntolan oven luona on istutuslaatikot.

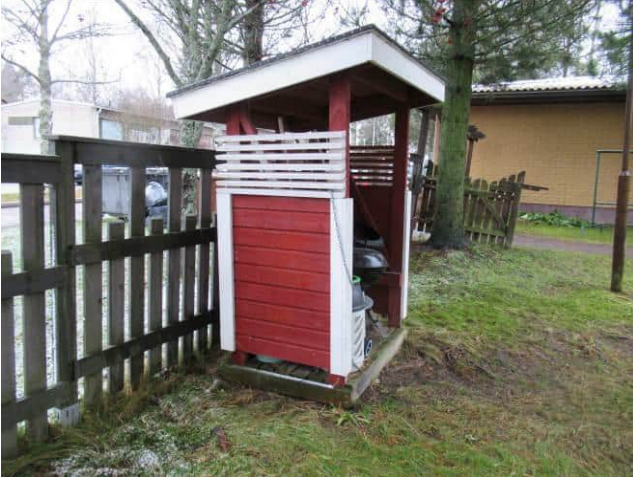
Pihalla on puurakenteinen katos, joka toimi tarkastuksen aikana varastotilana. Rakennusta ei ole nostettu riittävästi irti maantasosta. Rakennuksen puinen lattiarakenne on alkanut vaurioitumaan. Muuten rakennus on hyväkuntoinen.

Kuva 6.13 Pihakatos.

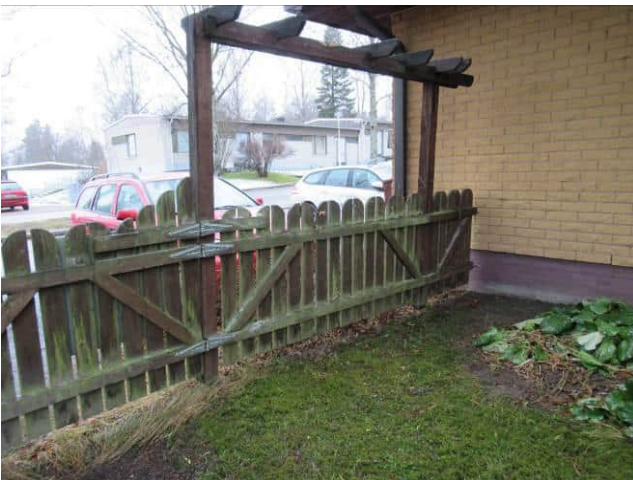
Kiinteistöllä on puinen aita asuntolaosan pihaa rajaamassa. Lisäksi asuntolan oleskelupihalla on puinen näkösuoja-aita. Aidat ovat paikoin uusimisen tarpeessa. Suositellaan aitojen uusimista tai huoltokäsittelyä tarpeen mukaan.

Kuva 6.14 Väliaidalle suositellaan huoltomaalausta.

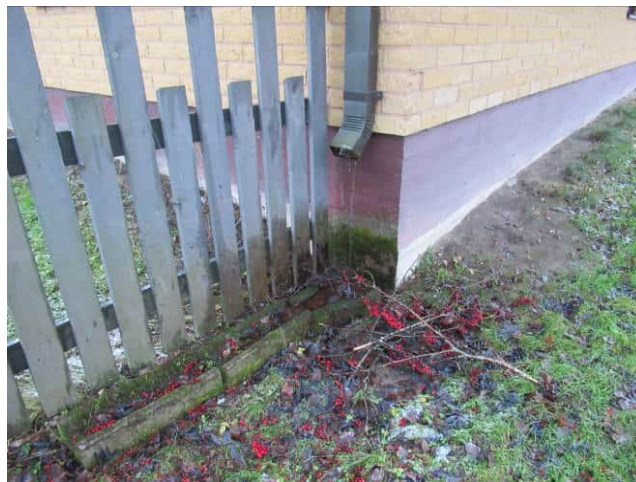
Kuva 6.17 Kattovedet kastelevat sokkeliä.

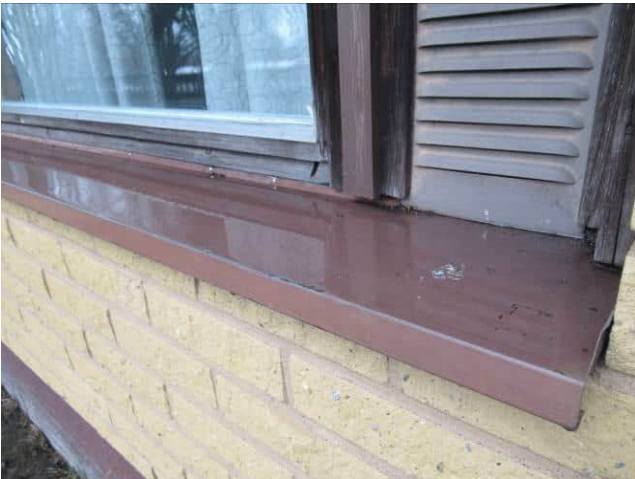
Kuva 6.24 Ikkunapeltien kaadot ovat paikoin puutteelliset.

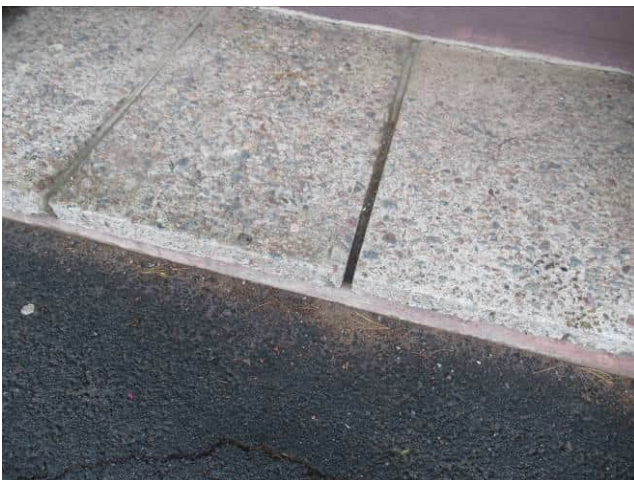
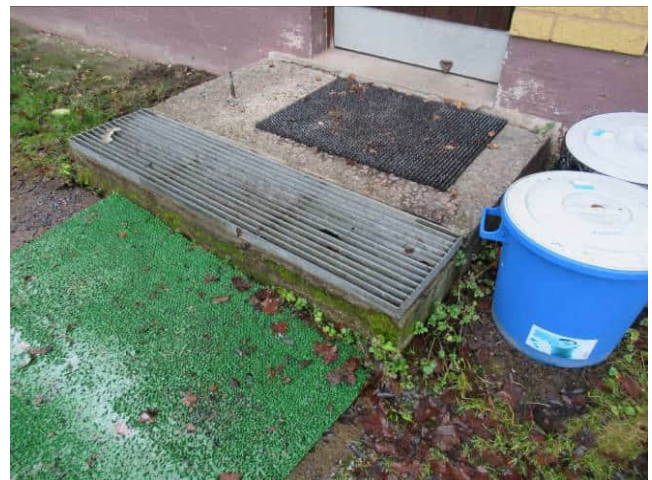
Sisäänkäyntien edustalla on betonirakenteiset ja kivipintaiset terassit. Betonirakenteet ovat sammutuneita. Suositellaan terassien yleisilmeen siistimistä.

Kuva 6.27 Yleiskuvaa terasseista.

Kuva 6.28 Yleiskuvaa terasseista.

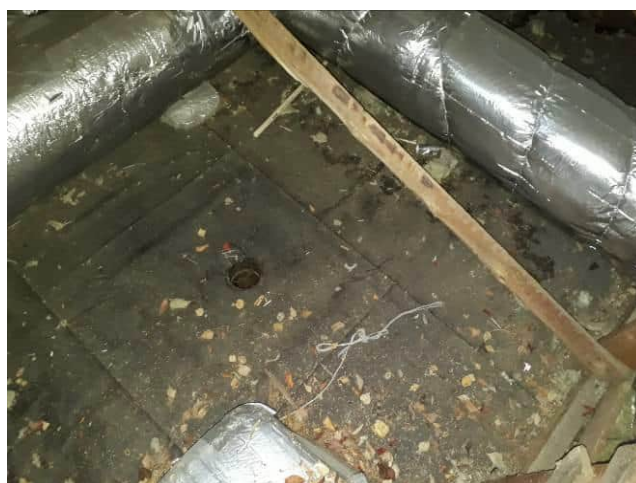
Kuva 6.32 Vanha kate on jätetty rakenteen sisään.

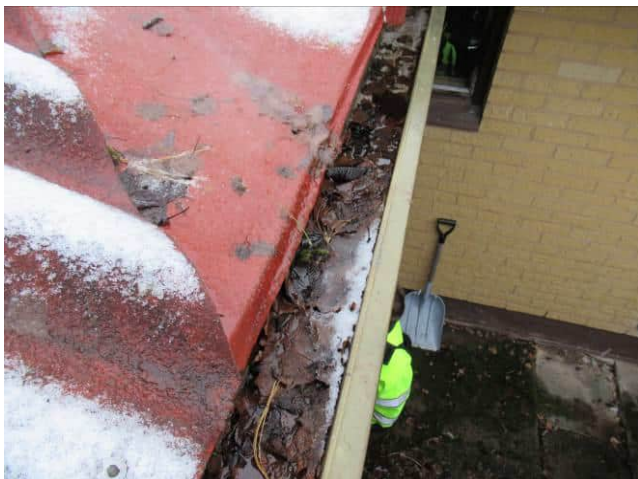
Kattovedet ohjataan räystäskourujen avulla syöksytorviin. Räystäskourut ovat puhdistamatta. Suositellaan kourujen puhdistusta.

Kuva 6.33 Räystäskourut ovat puhdistamatta.

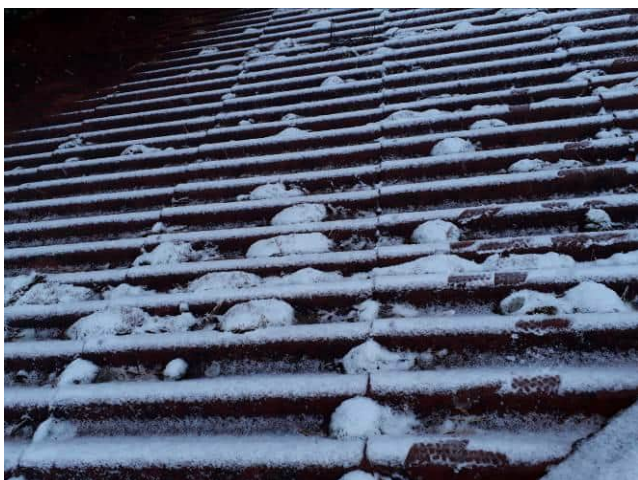
Vesikatteena on tiilikate. Tiilikate on paikoin sammaloitunut ja roskainen. Suositellaan kатteen puhdistamista. Tiilien kuntoa ei täysin voitu arvioida katolla olleen lumipeitteen vuoksi.

Kuva 6.34 Sammalta tiilikatolla.

Kuva 6.35 Tiilikate on sammaloitunut.

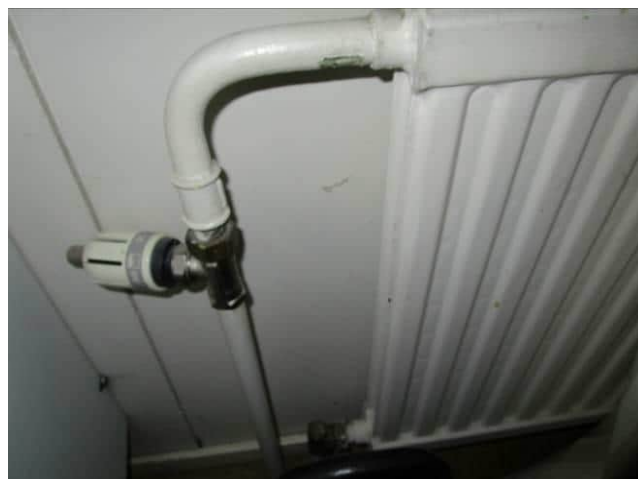
Kuva 6.40 Kytkentäjohto patterille ja iäkäs termostaatti-osa

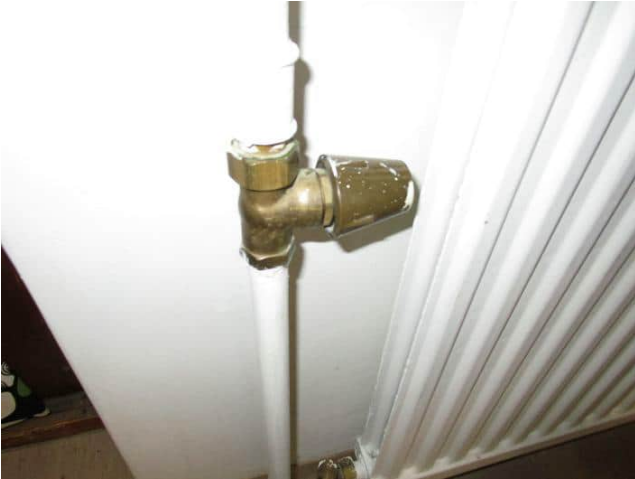
Termostaatit ja patteriventtiilit ovat hyvin eri-ikäisiä ja ovat silmämääräisesti tyydyttävässä käyttökunnossa. Patteriventtiileiden tavoitteellinen käyttöikä on vähintään 25 vuotta ja termostaattien n.20 vuotta.

Kuva 6.41 läkäs käsinsäädettävä patteriventtiili

Vanhemmiten termostaattien lämmönsäätötarkkuus heikkenee ja patteriventtiilien jumiutumisen riski kasvaa. Lisäksi on yleisesti suositeltavaa, että kaikki rakennuksen termostaatit olisivat saman ikäisiä ja mallisia. Täten suositellaan kaikkien termostaattien uusimista PTS-kauden aikana. Tämä kannattaa ajoittaa samaan aikaan kaukolämpökeskuksen uusimisen kanssa. Tämän lisäksi verkostolle suositellaan suorittamaan perussäätö ja tasapainotus. Tämä varsinkin silloin, mikäli sisälämpötiloissa nykyään esiintyy suuria vaihteluita. Sisälämpötilojen vaihteluita oli kierroksella melko hankalaa havainnoida melko leudon sään takia. Taloudellisesta näkökulmasta katsottuna voidaan todeta, että yhden asteen lasku huonelämpötilassa aiheuttaa noin 5 % säästön lämmityskustannuksissa. Huonelämpötilojen suunnitteluarvot ovat lämmityskaudella +21 °C ja kesäkaudella +23 °C. Suhteellisen kosteuden optimialue on 40–60 % välillä

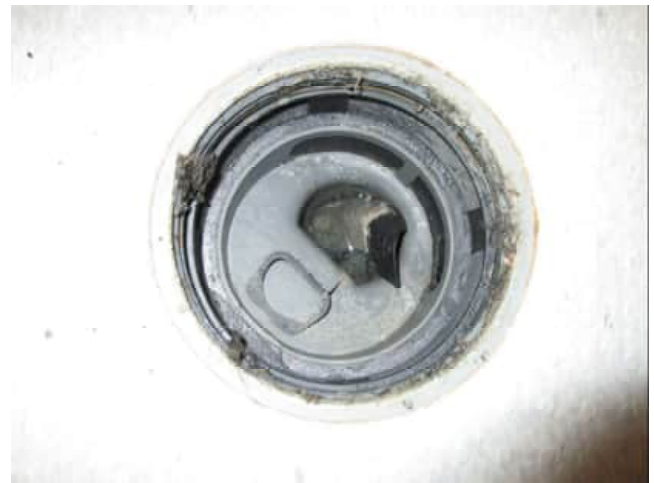
Kuva 6.48 Uusittu lattiakaivo

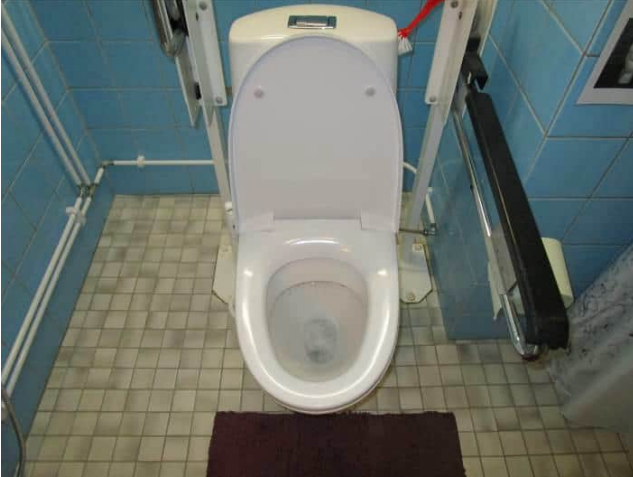
Kuva 6.49 Hyvässä kunnossa oleva WC-istuin.

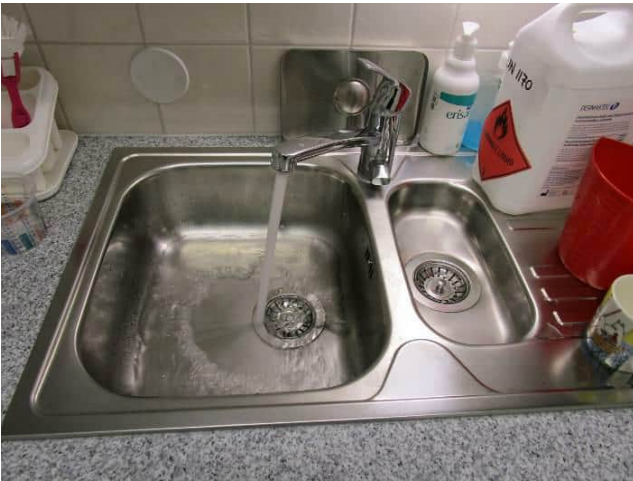
Kuva 6.51 Vesikalusteen paine vaikutti riittävältä

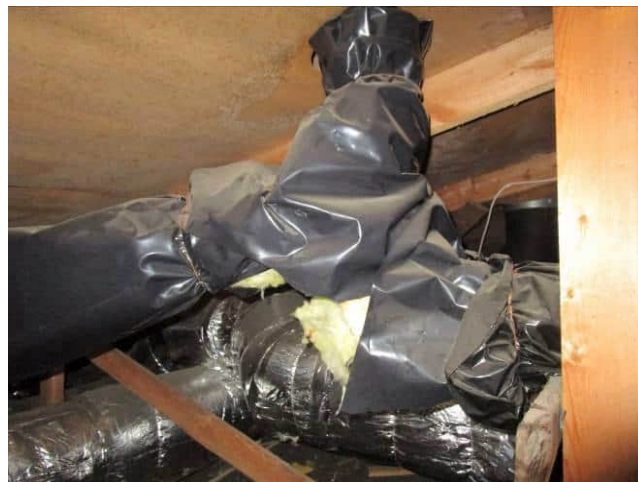
Kuva 6.54 Tuuletusviemäri eristys

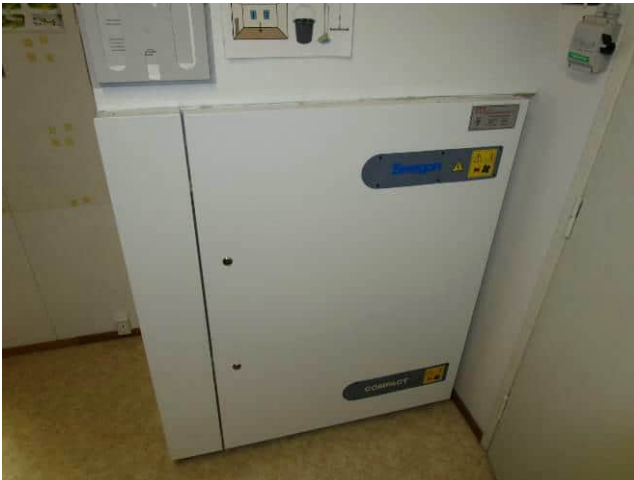
Rakennuksen toista puolta palvelee Swegon Oy:n valmistama ilmanvaihtokone. Ilmanvaihtokone on malliltaan Compact Top, jonka asennusvuotta ei ole tiedossa. Tuloilmamäärä koneelta on 260 l/s ja poistoilmamäärä 280 l/s. Kone oli nähtäviltä osin hyvässä käyttökunnossa, eikä ole uusimisen tarpeessa tällä PTS-kaudella.

Kuva 6.57 Swegon tulo- ja poistoilma

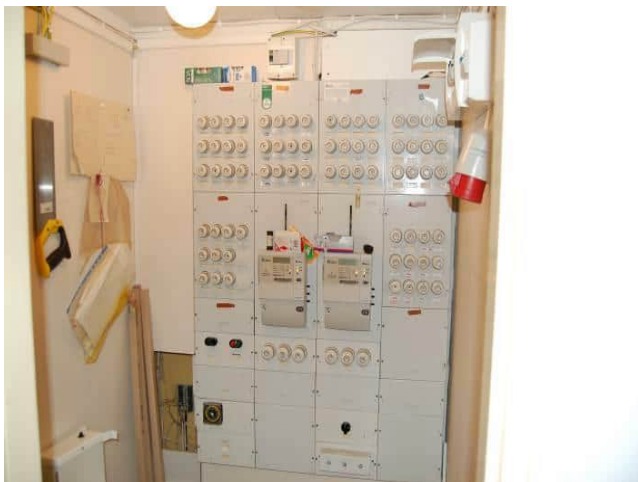
Kiinteistön pääkeskus sijaitsee omassa lukitussa tilassaan. Tila on pääsääntöisesti asianmukainen, mutta ylimääräiset säilötyt tavarat suositellaan poistamaan palokuorman vähentämiseksi. Pääkeskus on alkuperäinen. Keskuksessa on molempien puolien mittaukset, noususulakkeet molemmille puolille ovat 3*50A.

Keskuksien laskennallinen käyttöikä pidetään noin 40 vuotta. Pääkeskus suositellaan uusittavaksi PTS-jakson aikana.

Kuva 6.66 Pääkeskus.

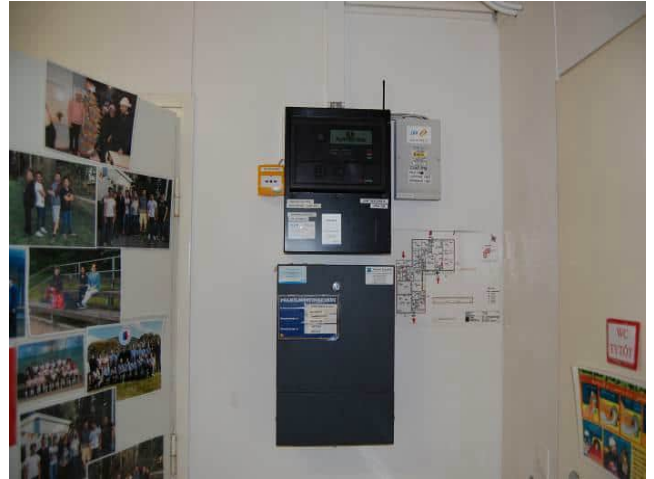
Kiinteistössä on osoitteellinen paloilmoitinjärjestelmä. Paloilmoitinkeskus sijaitsee tuulikaapissa Pihlajakodin puolella, palokunnan hyökkäysreitillä. Käytävälle, huoneistoihin sekä muihin tiloihin on asennettu ilmaisimia. Poistumisreitit ovat varustettu palopainikkein.

Kuva 6.73 Paloilmoitinkeskus
